# Notat: Flagermuspotentiale ved læhegn og bevoksninger ved Energiprojekt Jammerbugt sommer 2024

Udarbejdet for COWI A/S

Udarbejdet 4. december 2024

Dansk Bioconsult ApS, Anne Smith og Jan Durinck

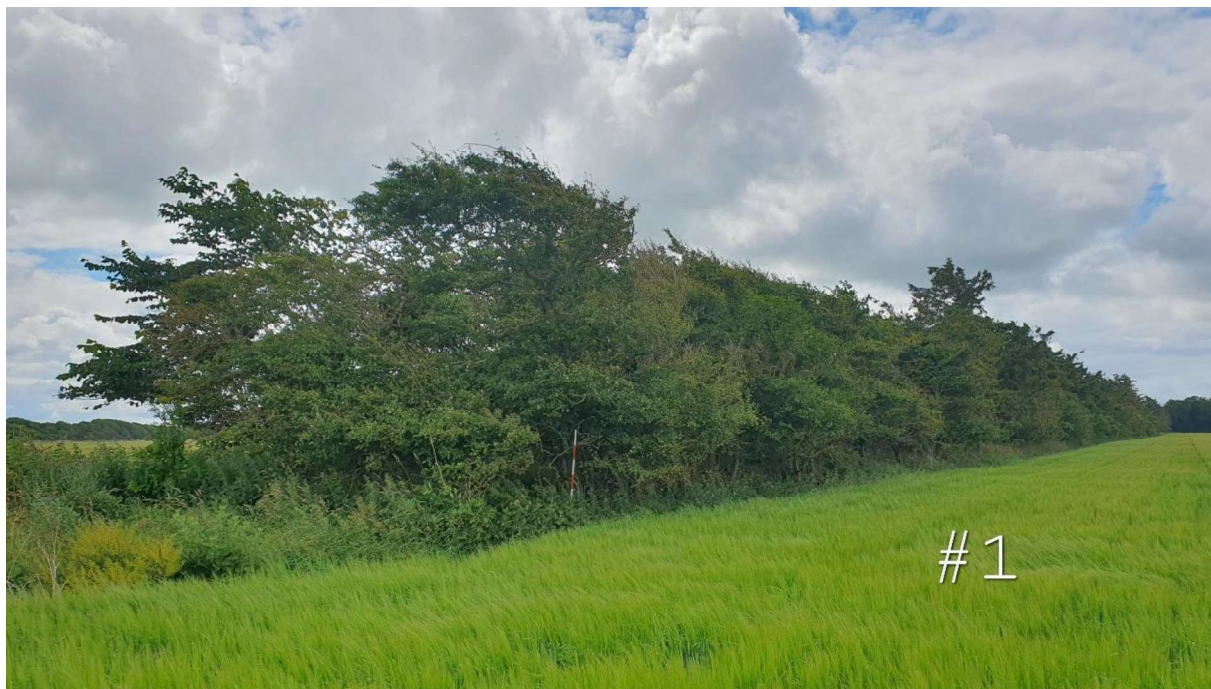
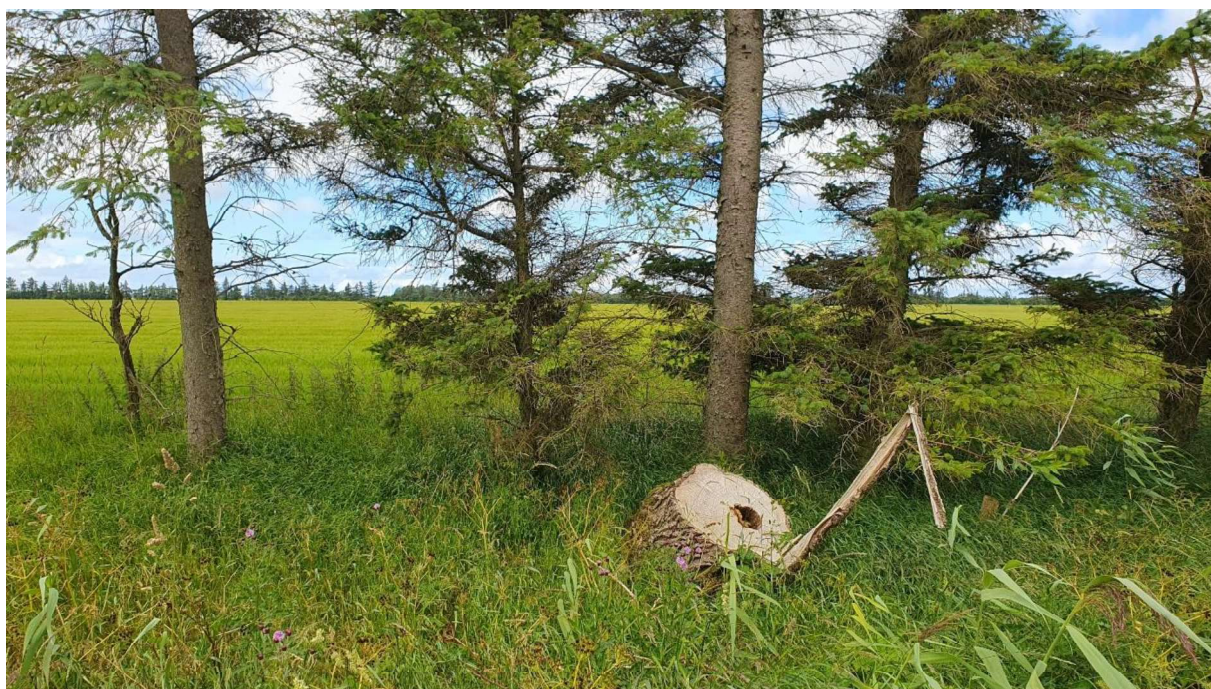
## #1 læhegn

6 m højt 3-rækket løvbælte med dbh 5-15 (sitka op til 25).

Arter: Gammel hyld og hvidtjørn. Elm i midten. Lidt sitka og eg.

En del småskader i hyld og hvidtjørn. Oppe ved parcellen: flere nye stød fra store, gamle, hule træer.

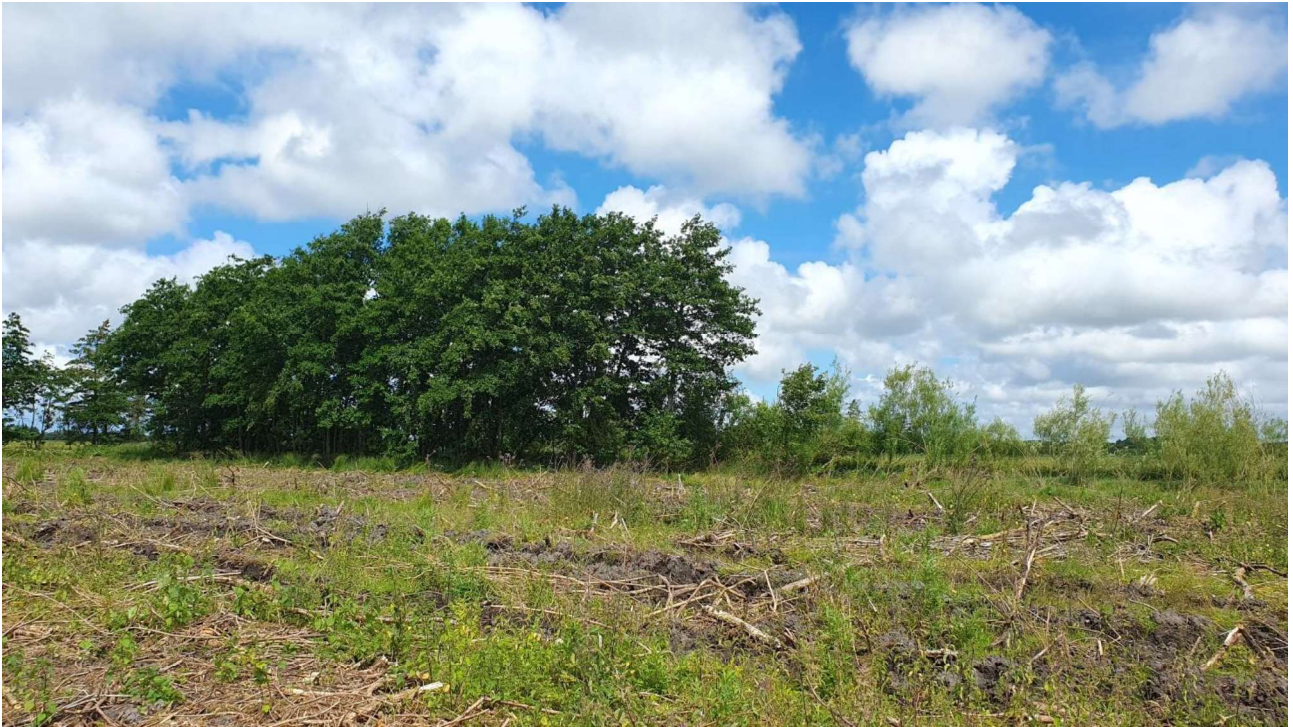
15 m højt bælte af rødel, dbh 20-25, 1 barkskade observeret i 5 meters højde.

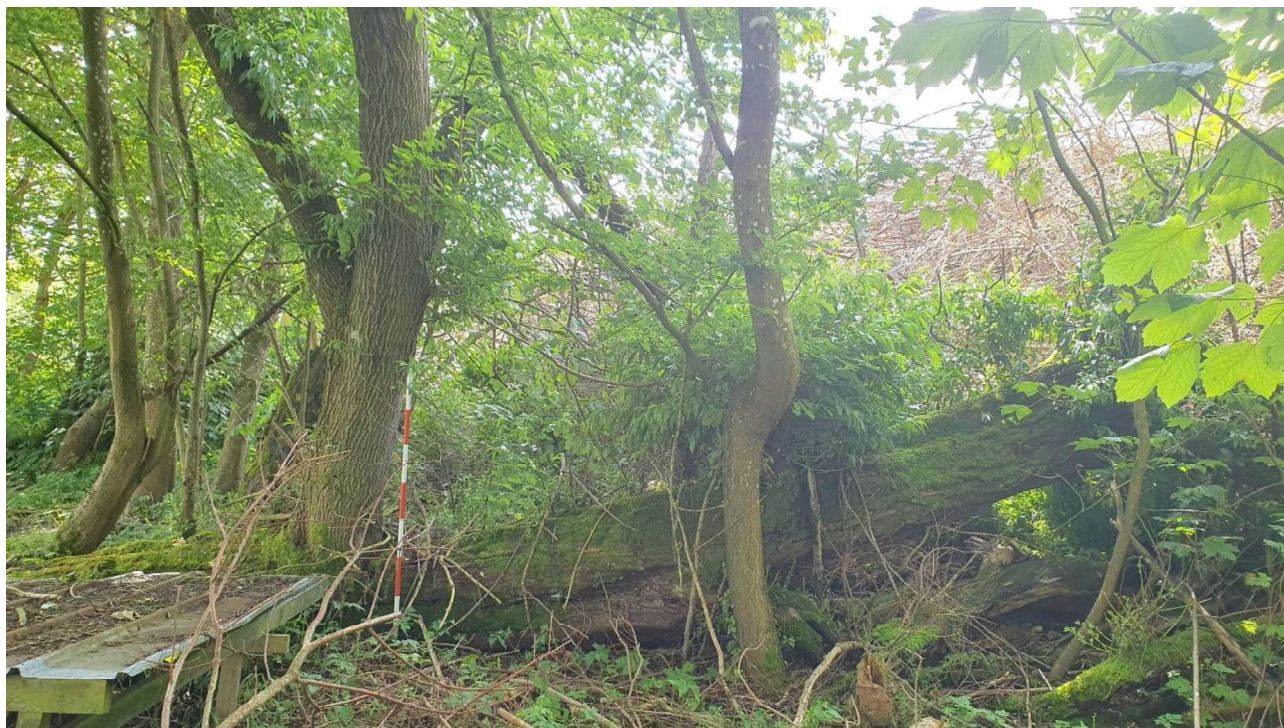
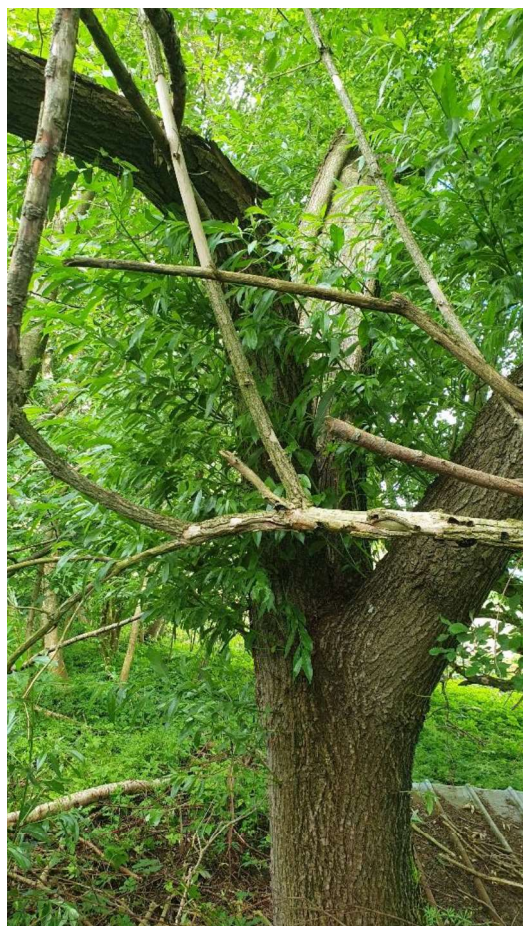
Derefter: Række af ung ahorn, dbh 15-20, nogle med nye bark- og grenskader efter afdriften ved siden af. Oldgammel pil, væltet, men med opadvoksende gren, flækket i 2-4 meters højde.

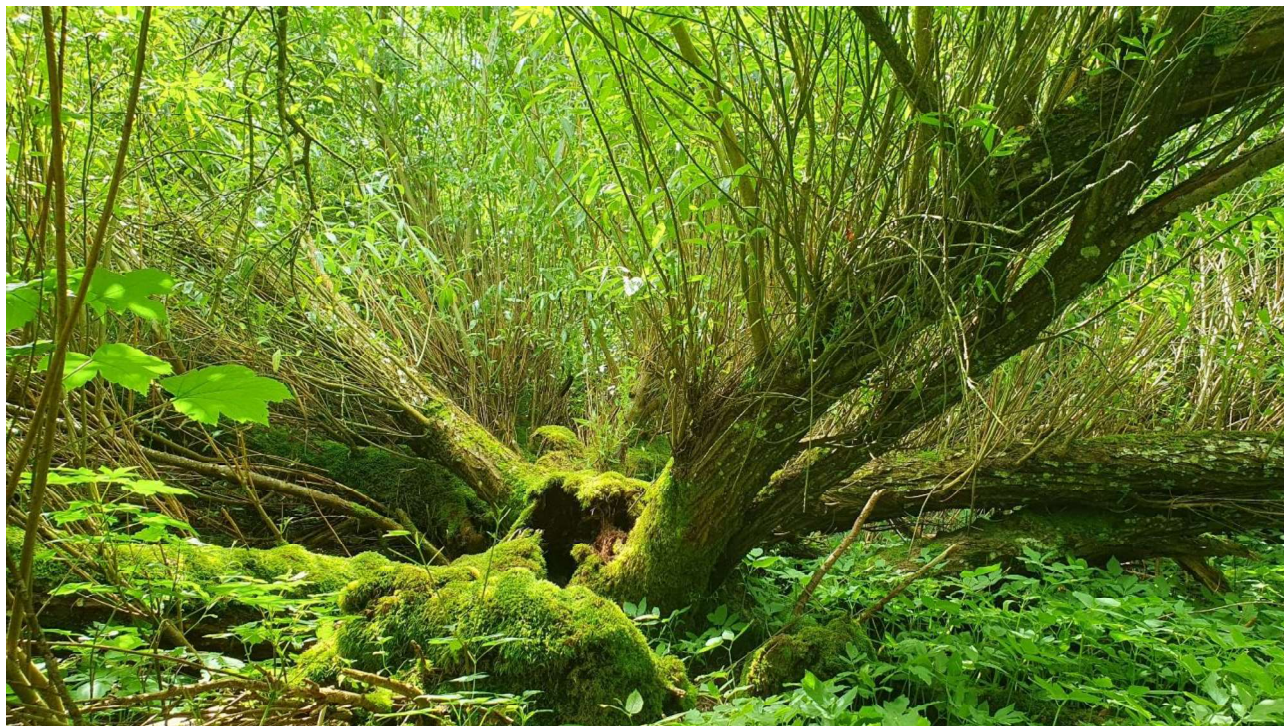
Derefter: Væltede piletræer med opadsøgende grene og skader i 0-1 meters højde.

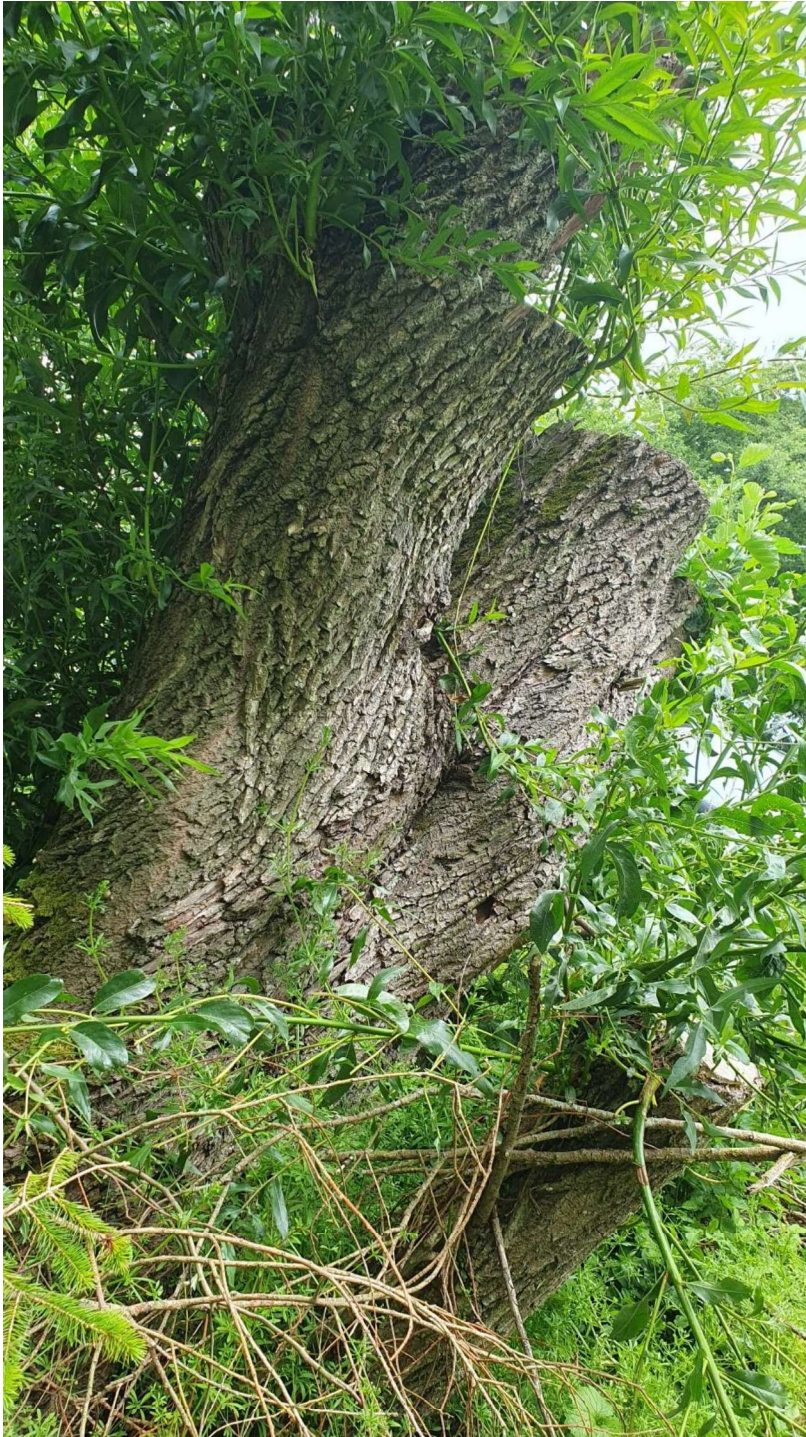
Kæmpe, gammel pil, som er blevet "topkappet" i 1 og 2 meters højde, dbh minimum 1 meter. Med små huller og barkskader, men virkede som et vitalt træ før det blev kappet. Skyder kraftigt igen.

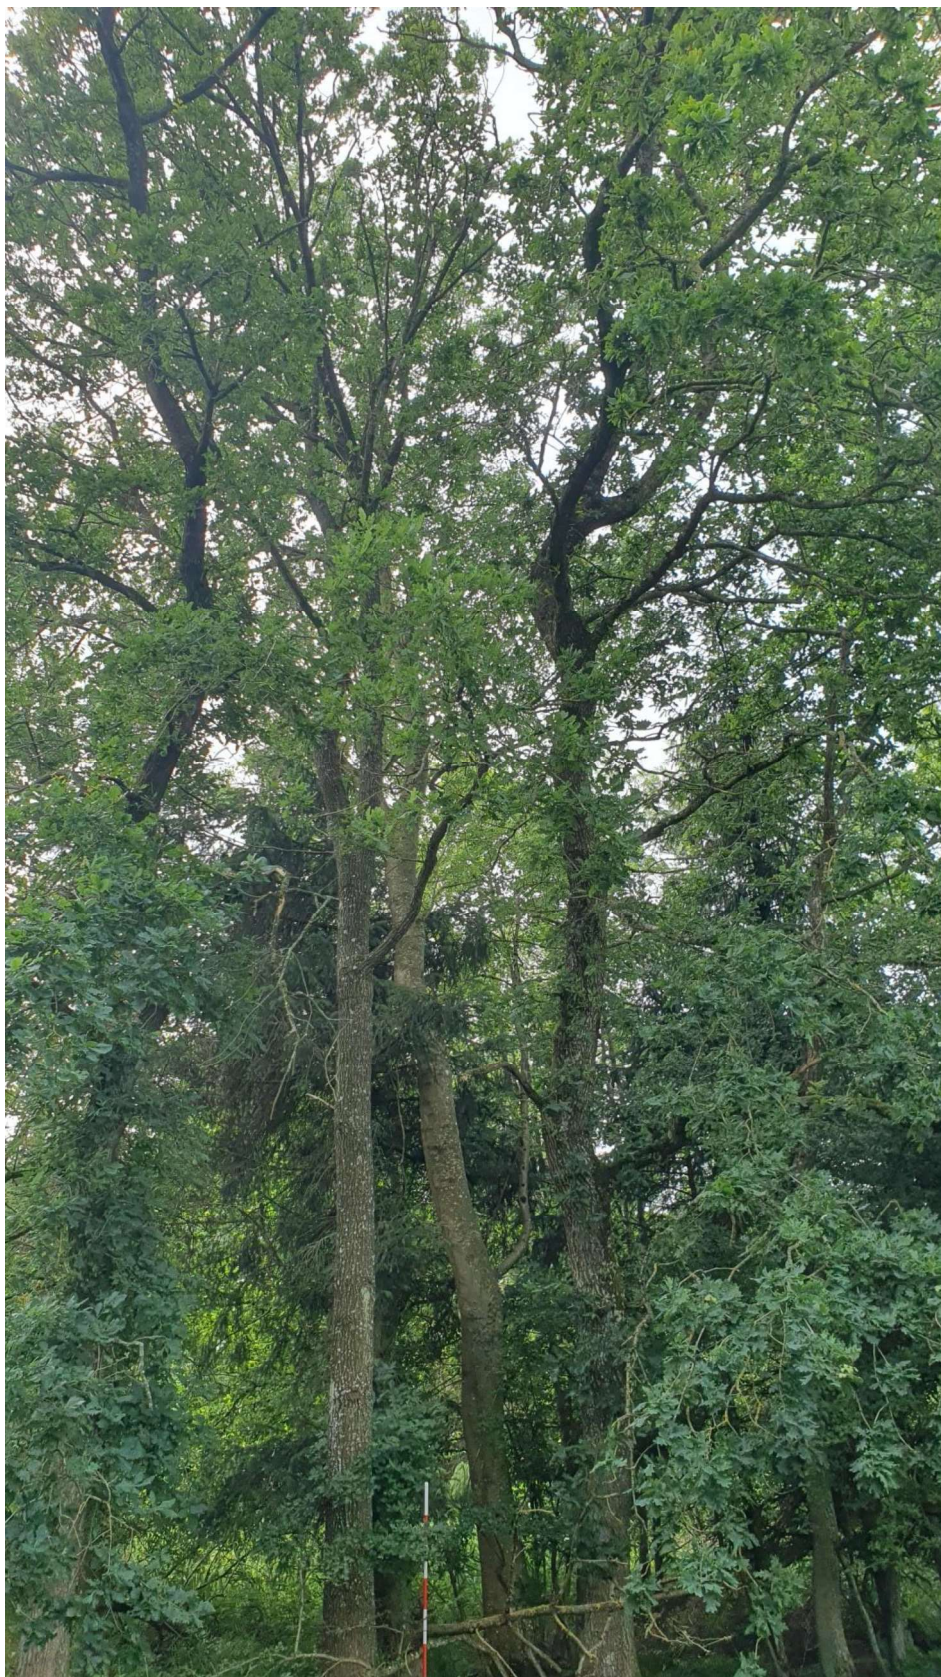
Yderst mod marken (Nord) står en række egetræer på dbh 20-45. De har nogle visne grene i kronen og op ad stammen.

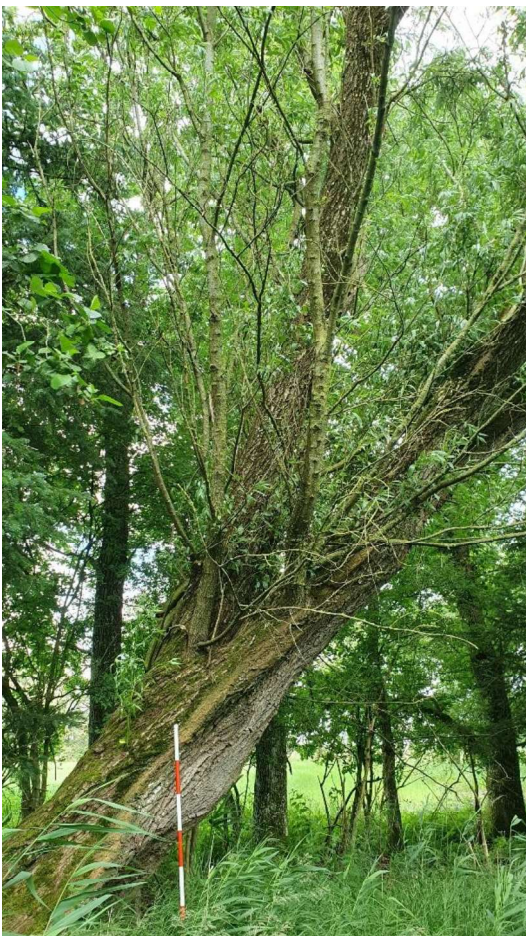
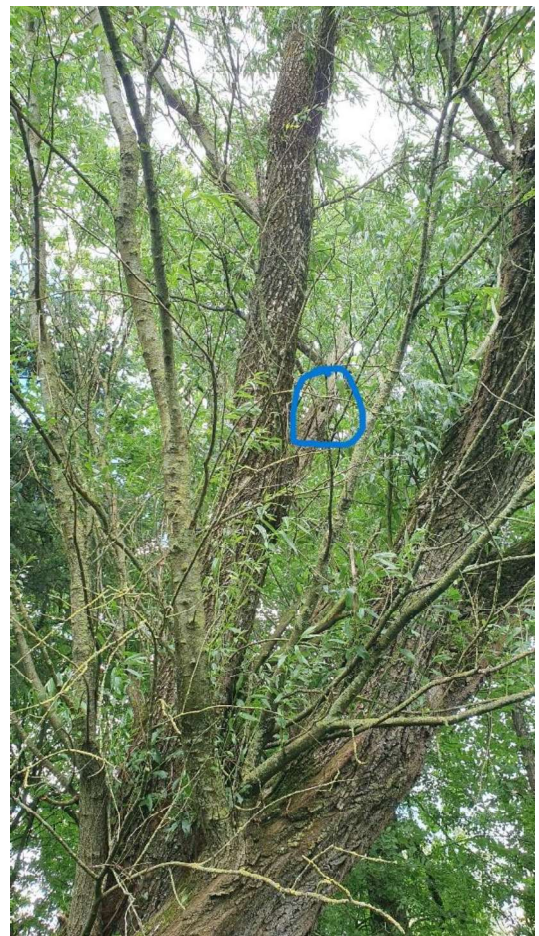
1-2 meter bag egene står en stor ask og nogle store piletræer, 2 med dbh ca. 70 cm og flækkede grene, huller og skader op i minimum 6 meters højde.

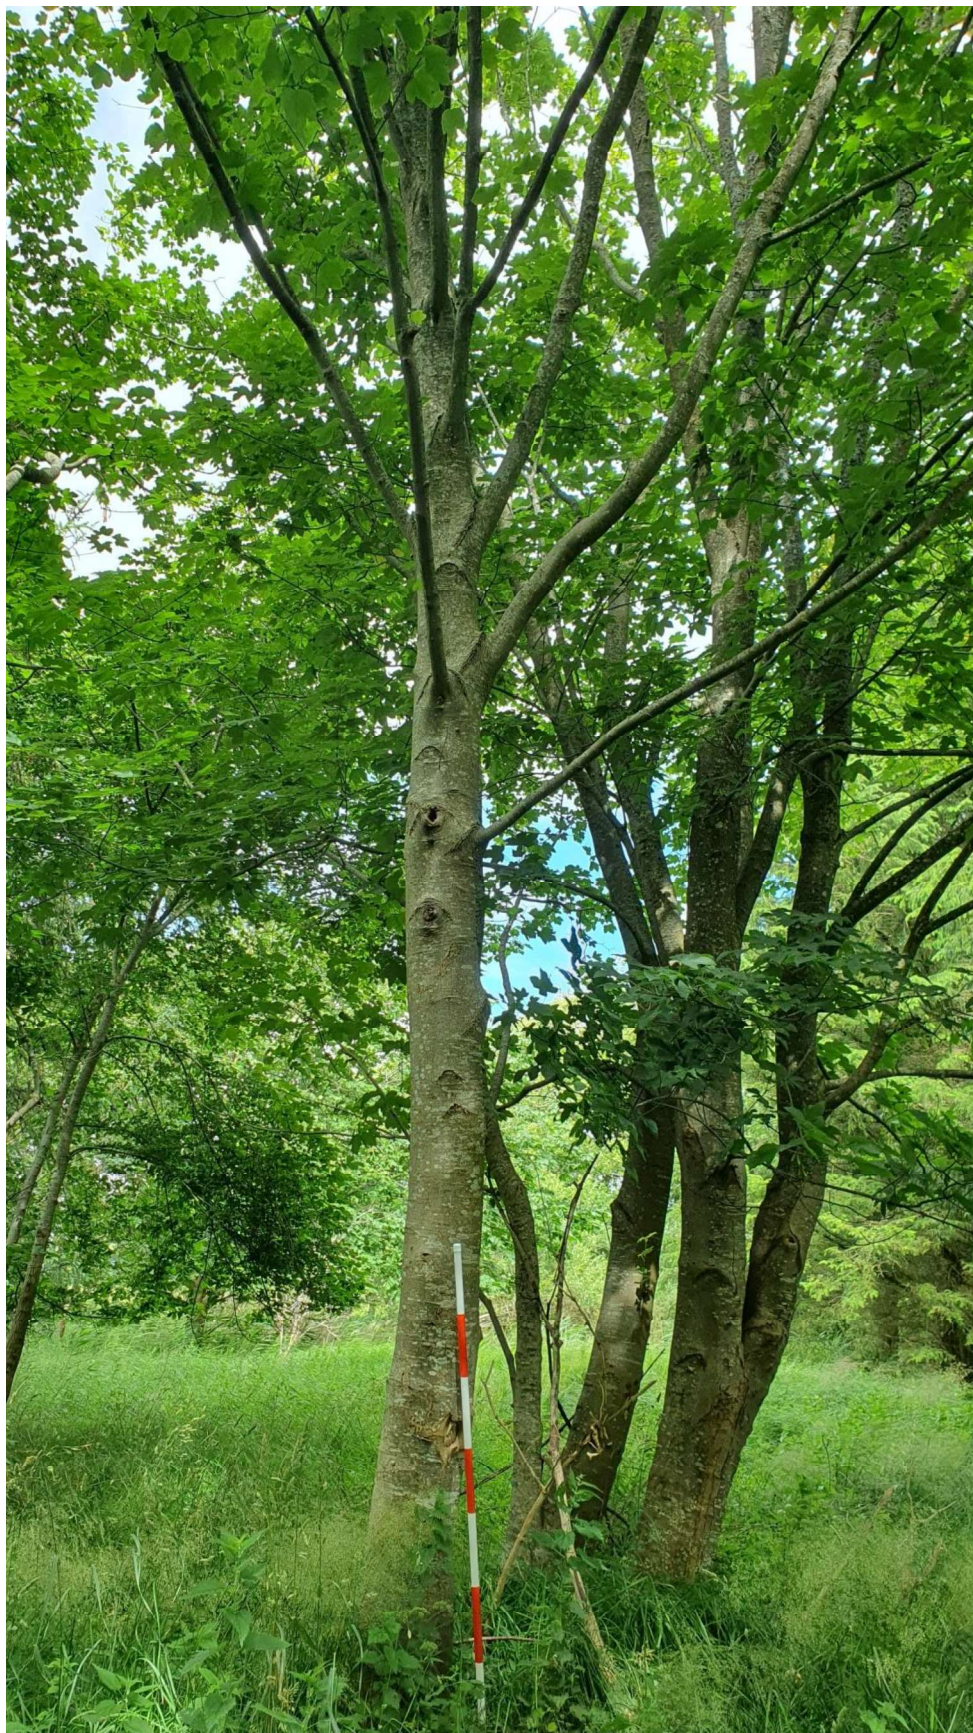
Inden markspor og grøft: Hult træ (ahorn). Hul i 3 meters højde, dbh 25.

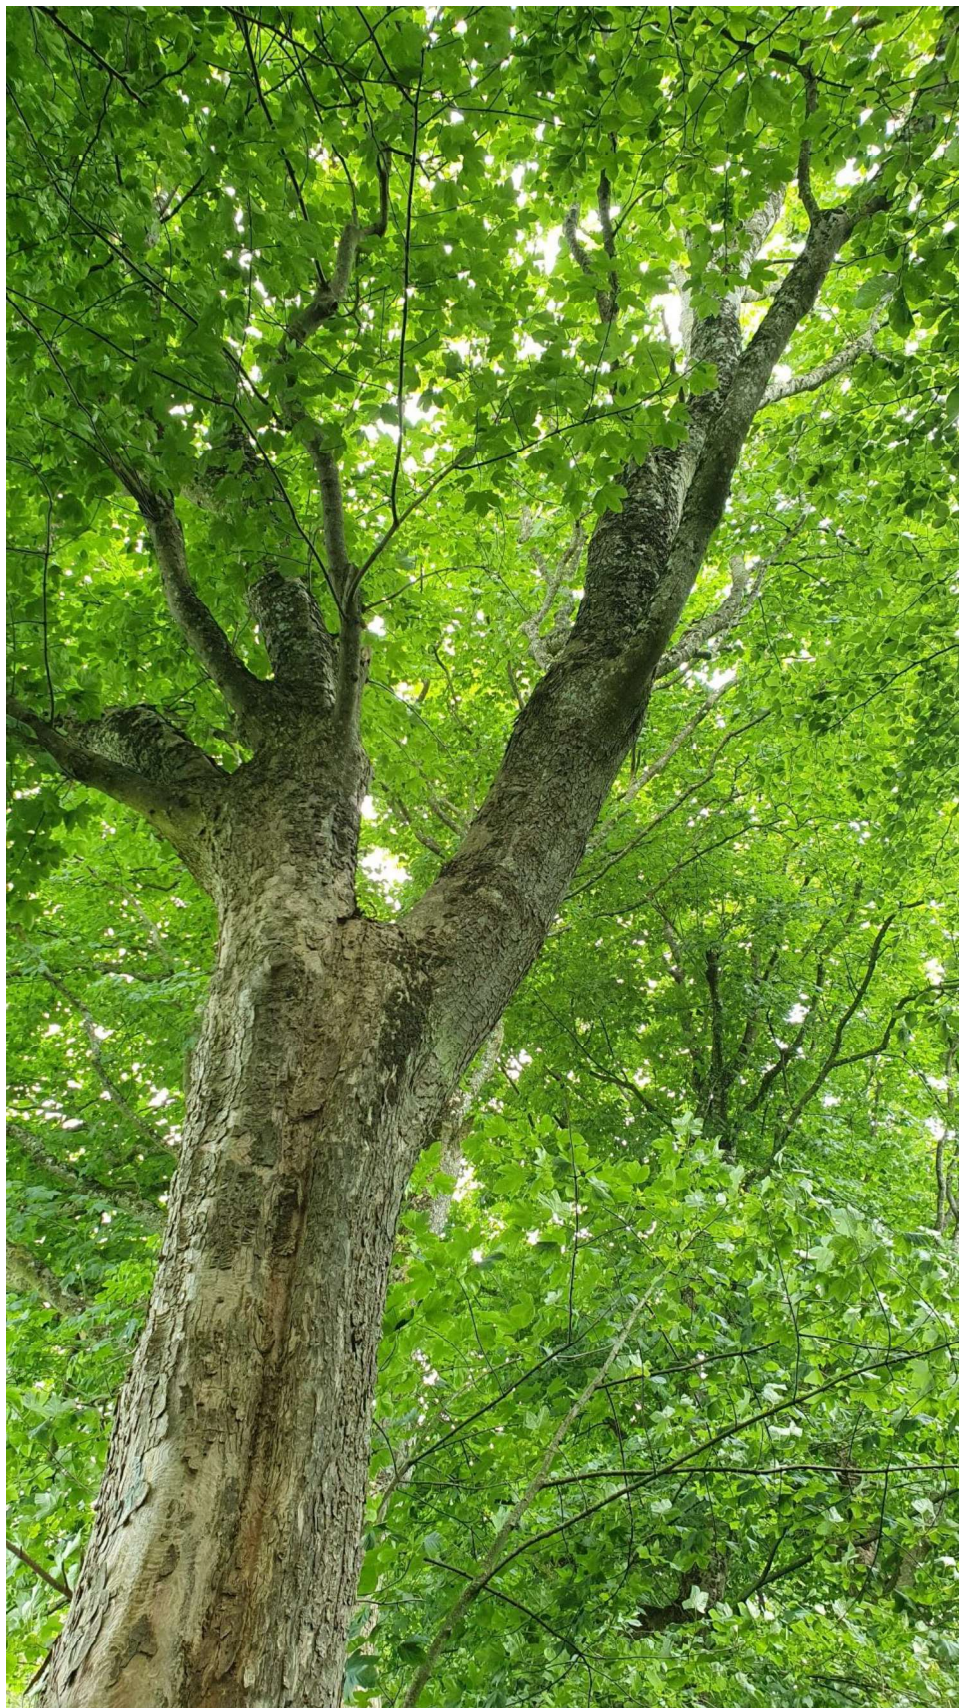
Efter grøft: Store gamle ahorn m. afskallende bark og højtsiddende visne grene.

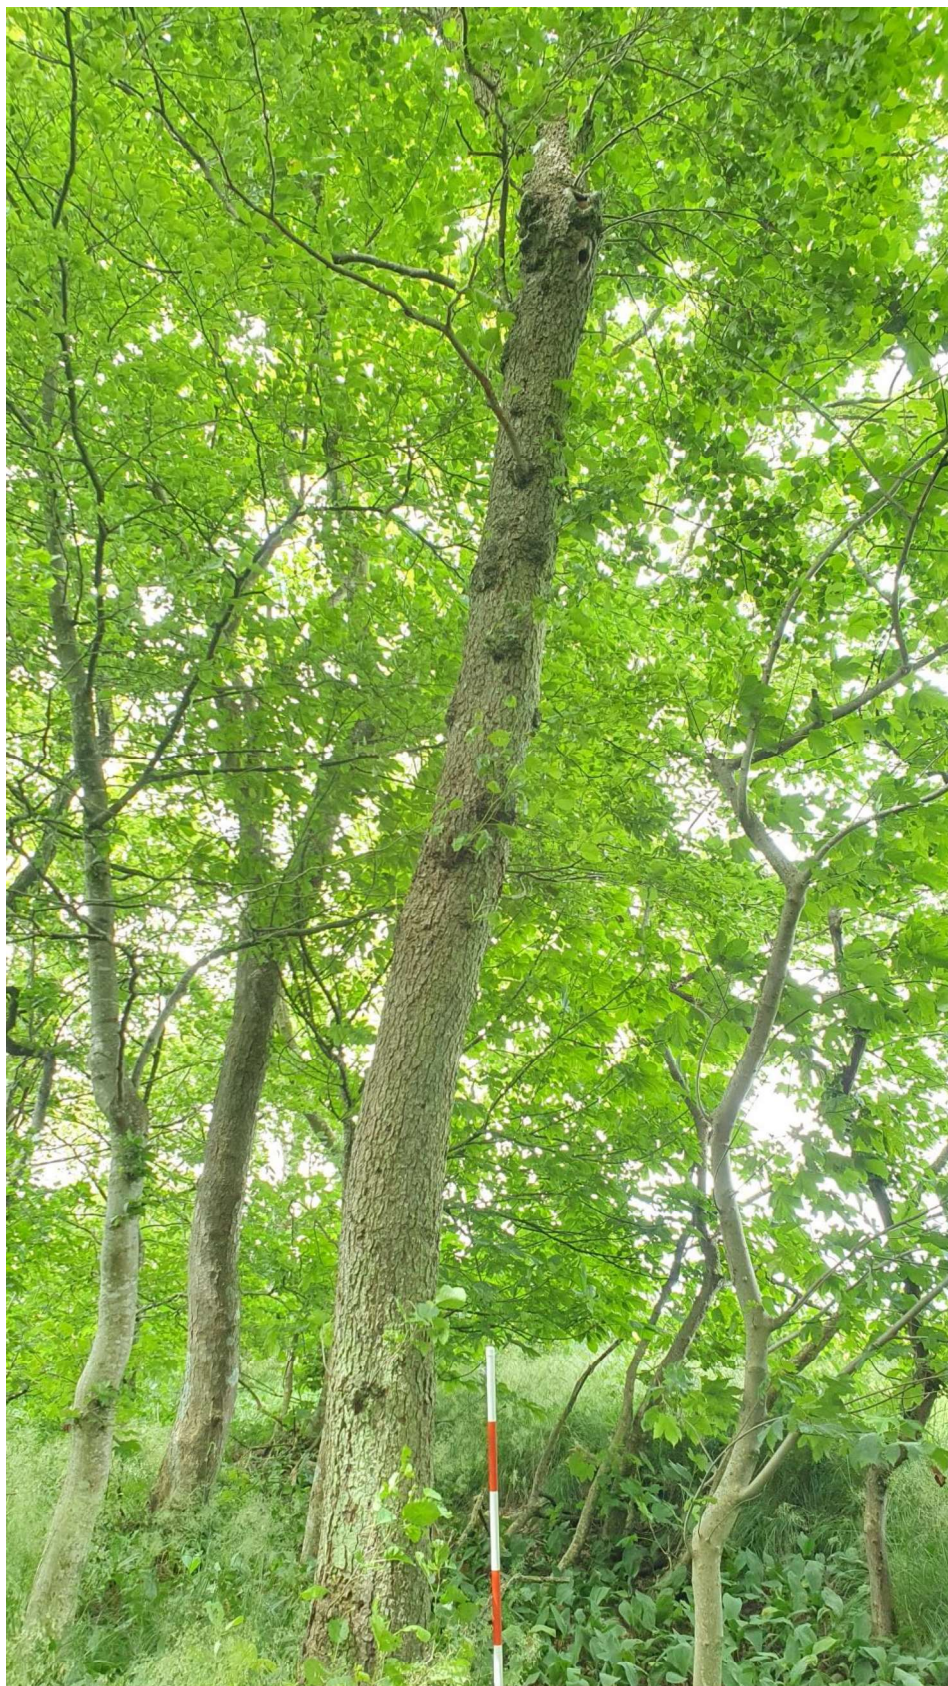
Rødel (hultræ2) dbh 30 og hul i minimum 5 meters højde.

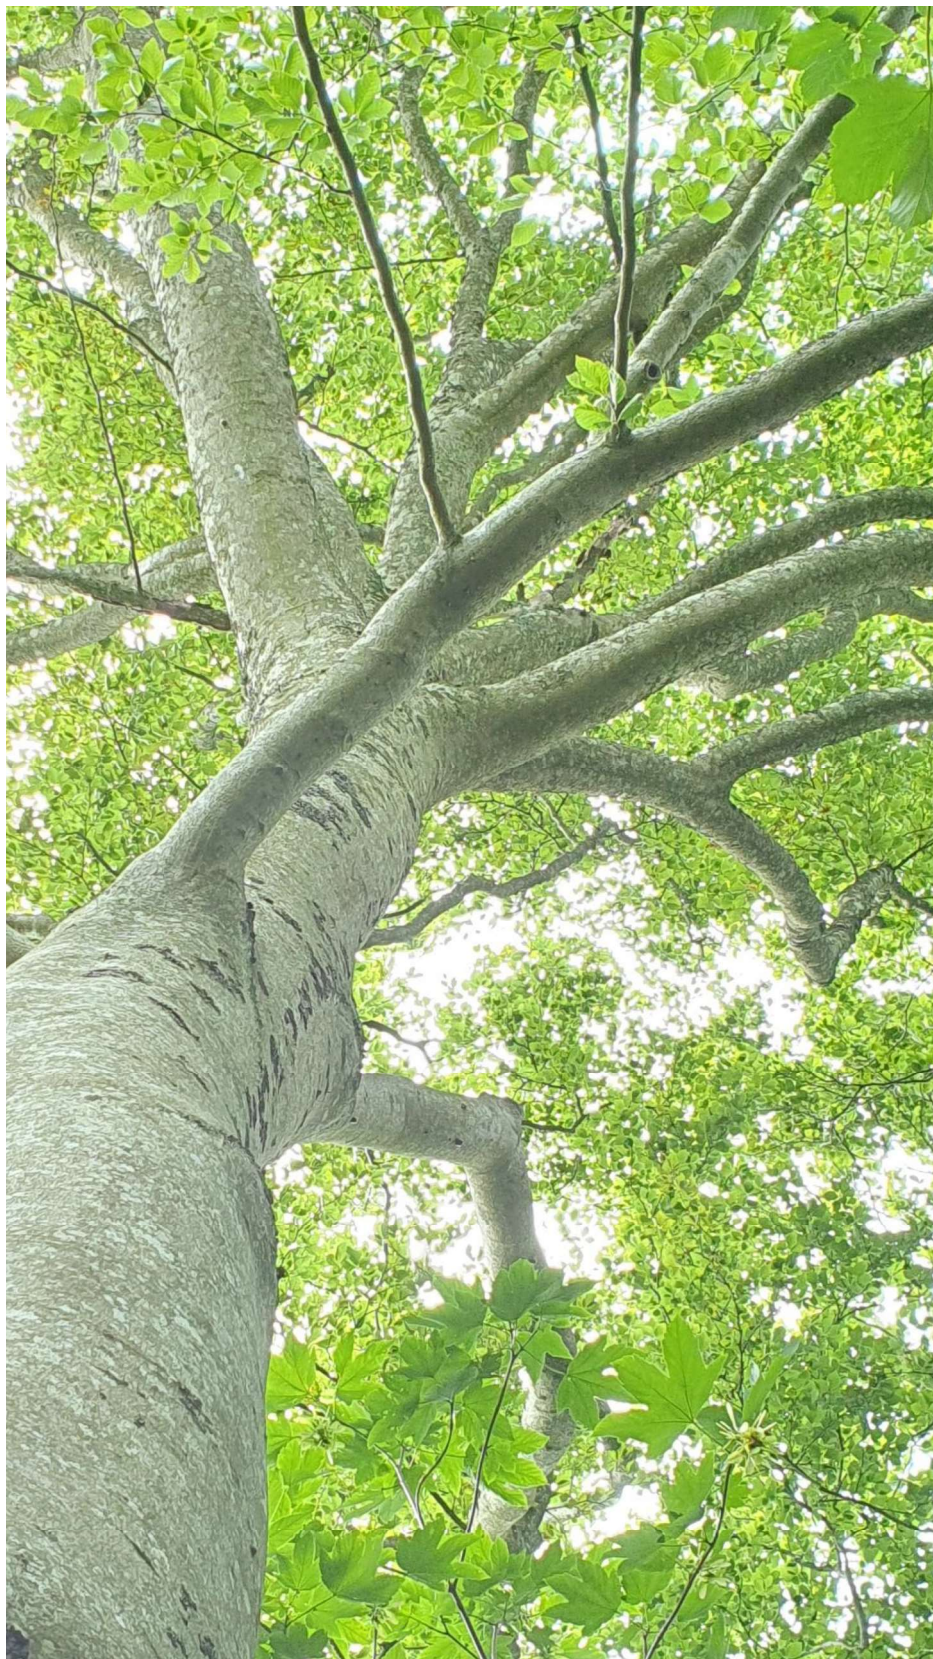
Store bøge med visne grene i kronen og en med hul i gren (bøg1).

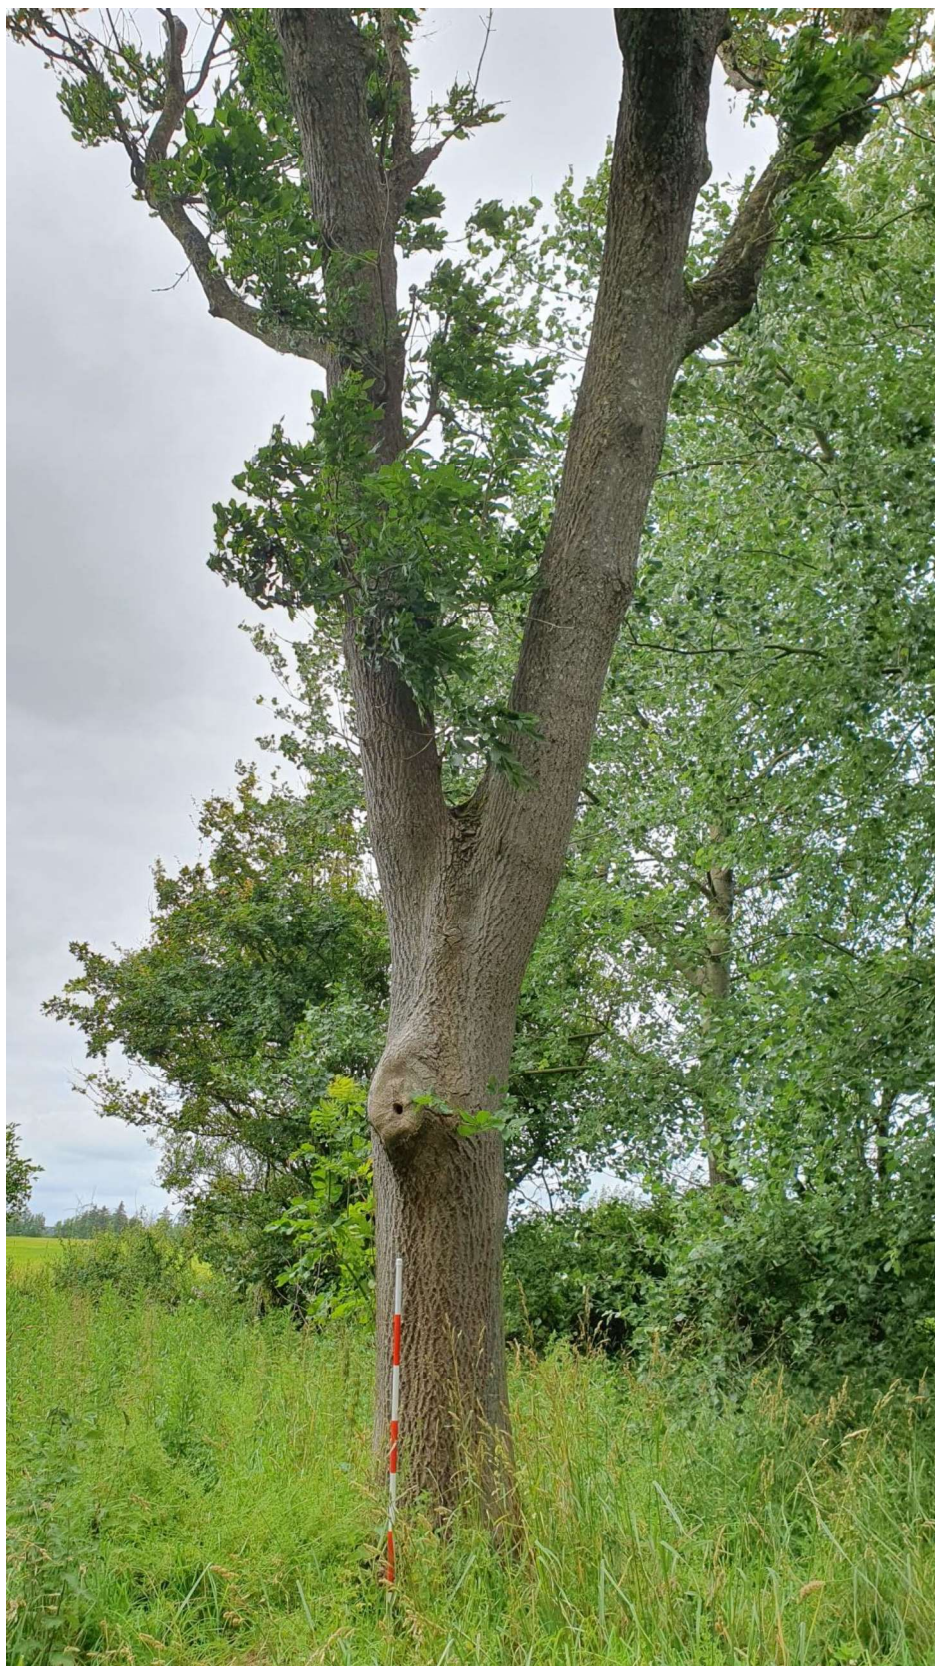
Stor, syg ask med lille hul i grensår 2 meter oppe.

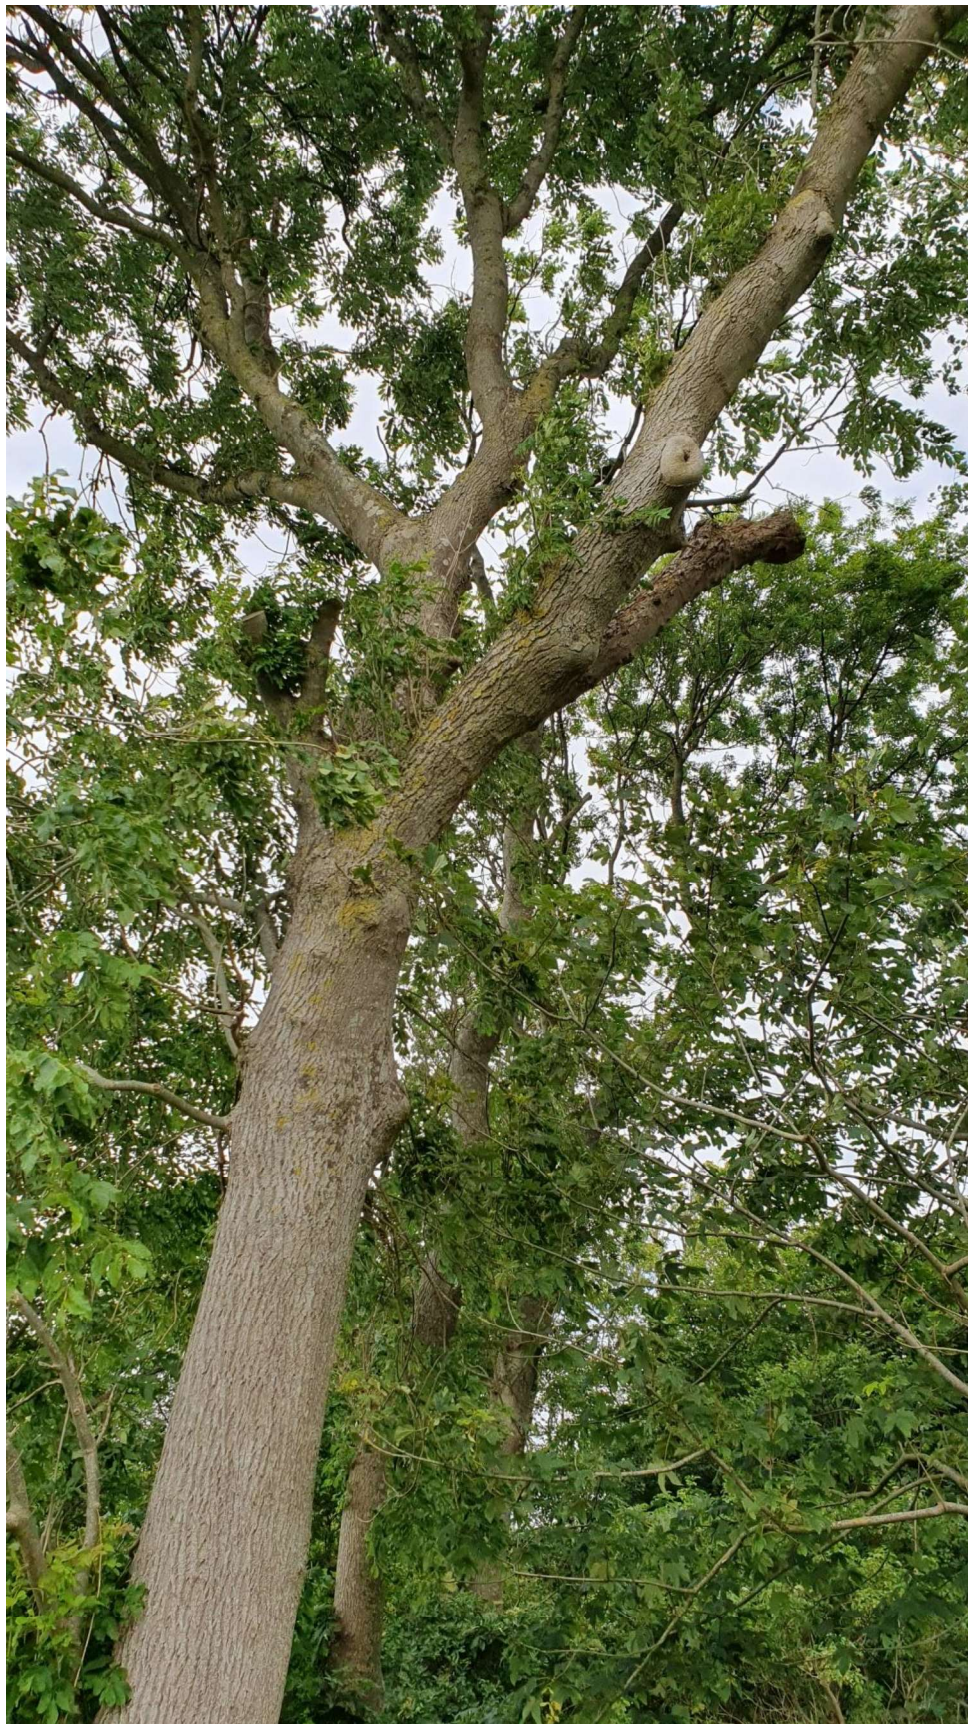
Der står stadig en stor ask, dbh 60, med huller i cirka 8 meters højde og døde grene.

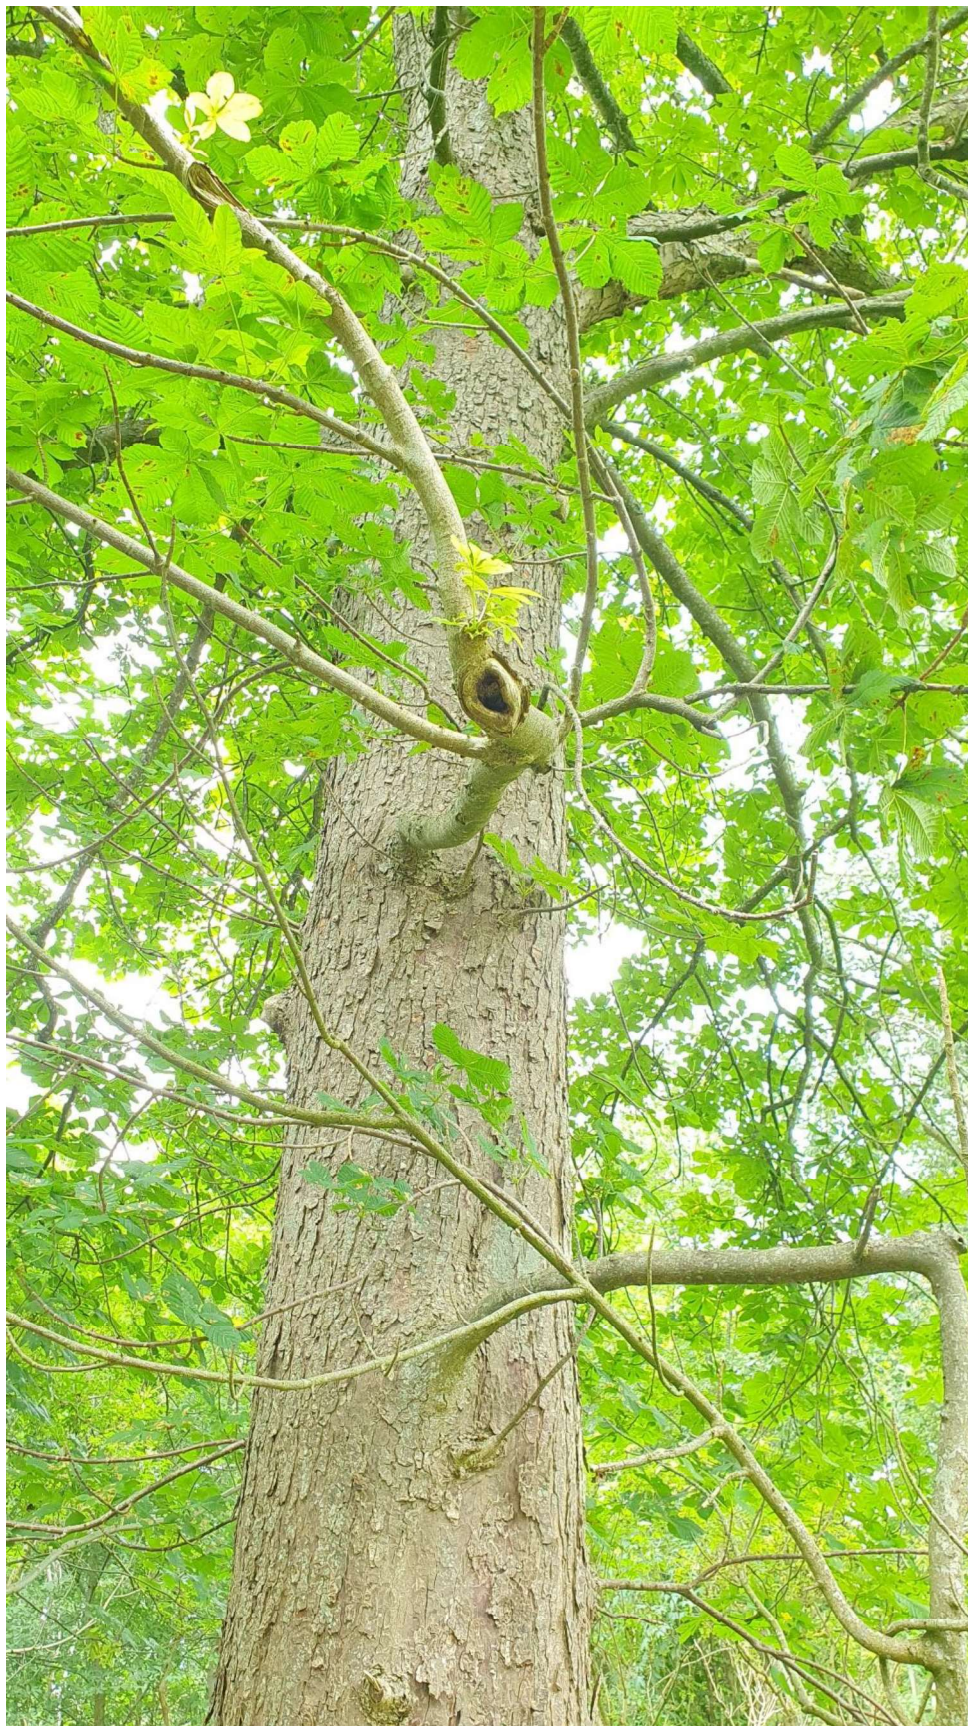
Hestekastanjer m. skader i krone og hulhed i grene.

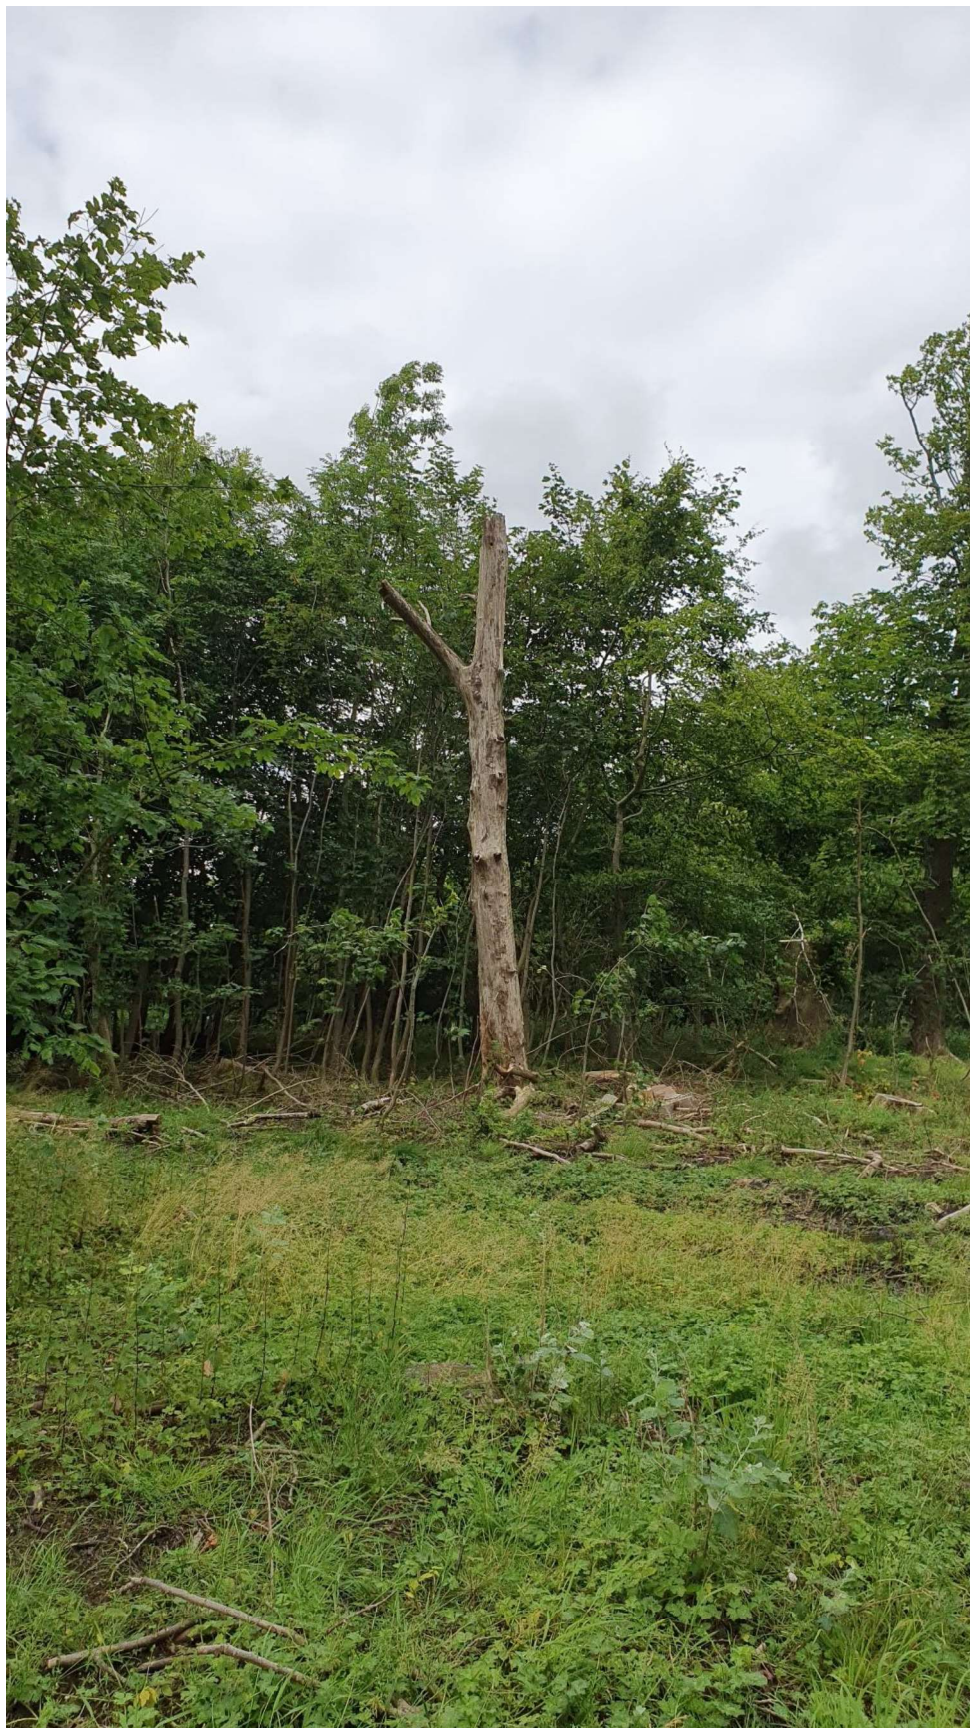
Stående dødt ved med hul nær toppen:
