# Notat: Flagermuspotentiale ved læhegn og bevoksninger ved Energiprojekt Jammerbugt sommer 2024

Udarbejdet for COWI A/S

Udarbejdet 4. december 2024

Dansk Bioconsult ApS, Anne Smith og Jan Durinck

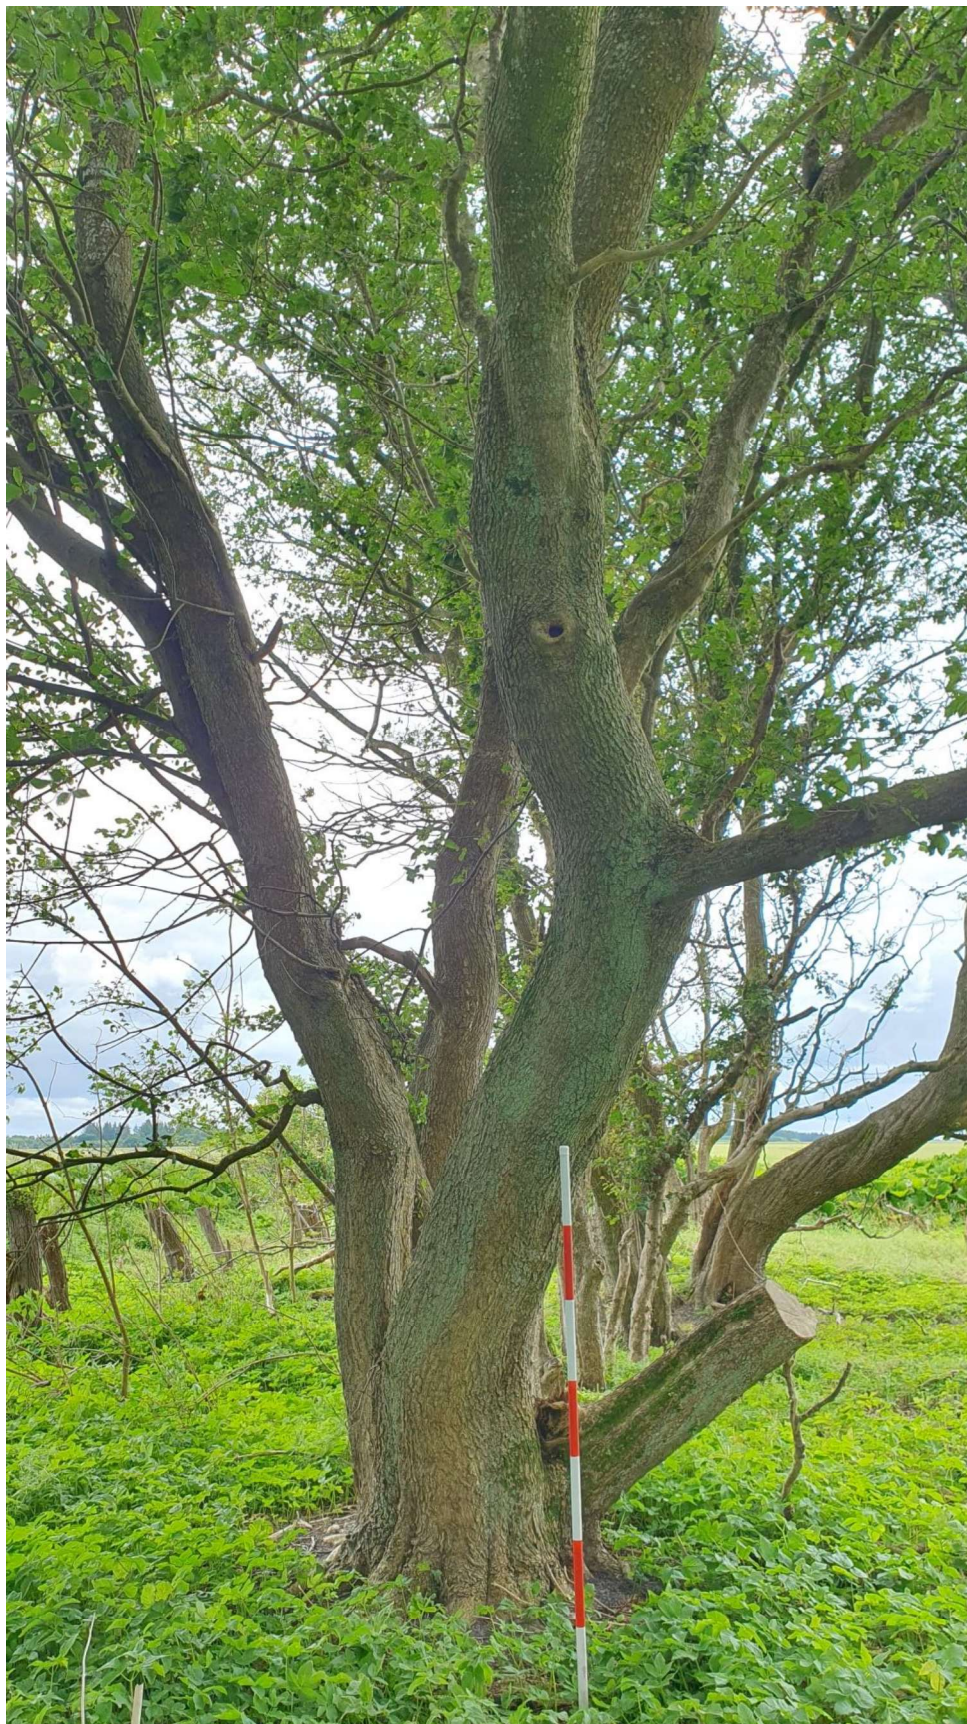
Hultræ6: Navr, dbh 40, hul i 3 meters højde.

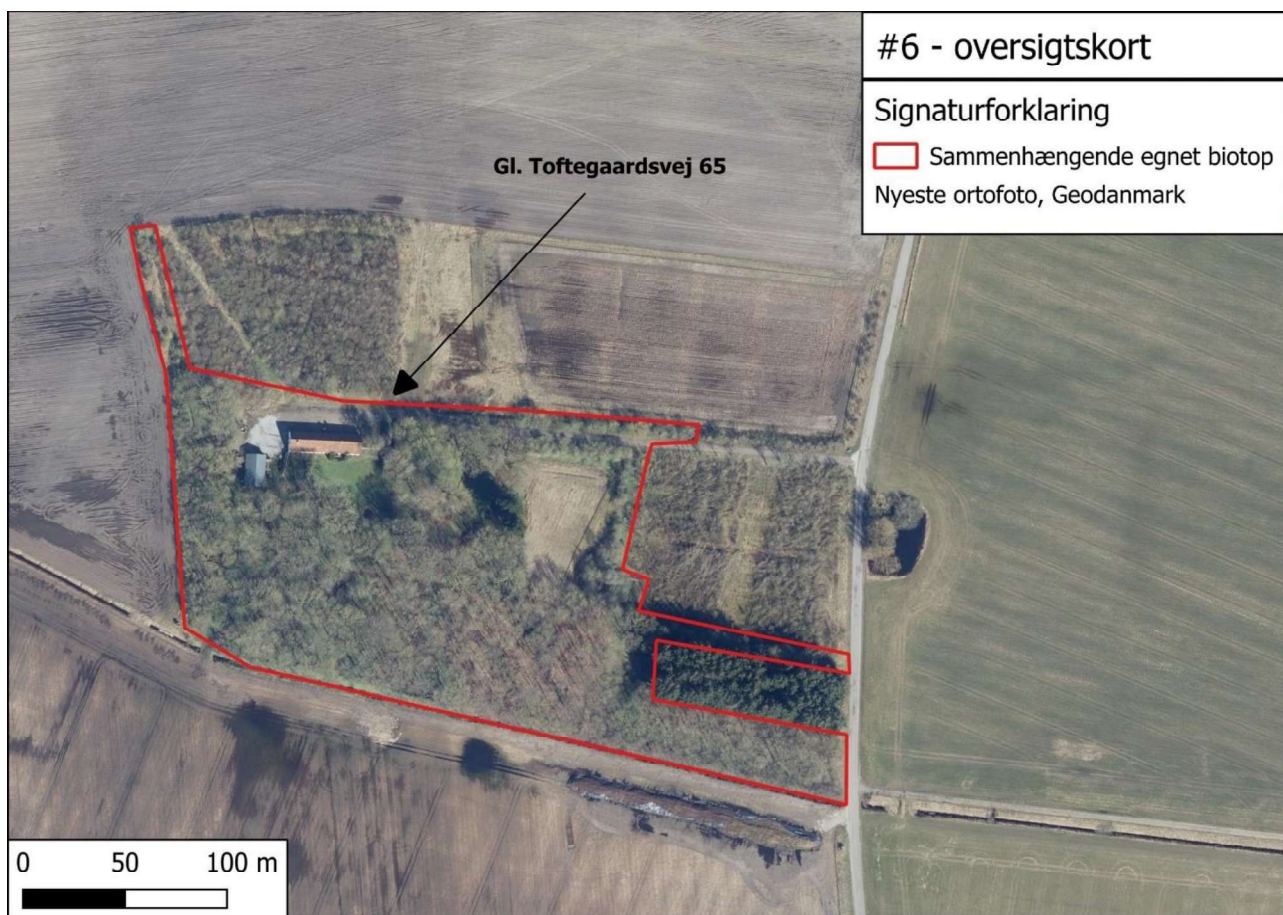
## #6, E1, Gl. Toftegaardsvej 65:

På dette areal var der så mange egnede levesteder for flagermus, at det ikke giver mening at udpege enkelttræer, men dele af arealet må betragtes som en sammenhængende egnet biotop. På nedenstående kort har jeg foretaget en vejledende afgrænsning af det bevaringsværdige areal i flagermusøjemed.

Langs grøften i vestsiden står 2 gamle piletræer med store hulheder, flækkede grene og opadbøjede barksegmenter. Dbh 30. Skader i den ene i 4-7 meters højde. På samme side af grøften står en række gamle hvidtjørn og hylde med skader. Død rødél. Gamle asketræer. Det ene store, gamle, hullede, skadede træ efter det andet. Hestekastanjer, gråpoppe, ahorn.

Resten af det markerede areal indeholder ligeledes mange store og små, gamle og unge, hullede, skadede løvtræer, heraf mange asketræer. Se mappen: "#6\_E1\_Gl. Toftegaardsvej 65" for billeder fra arealet.

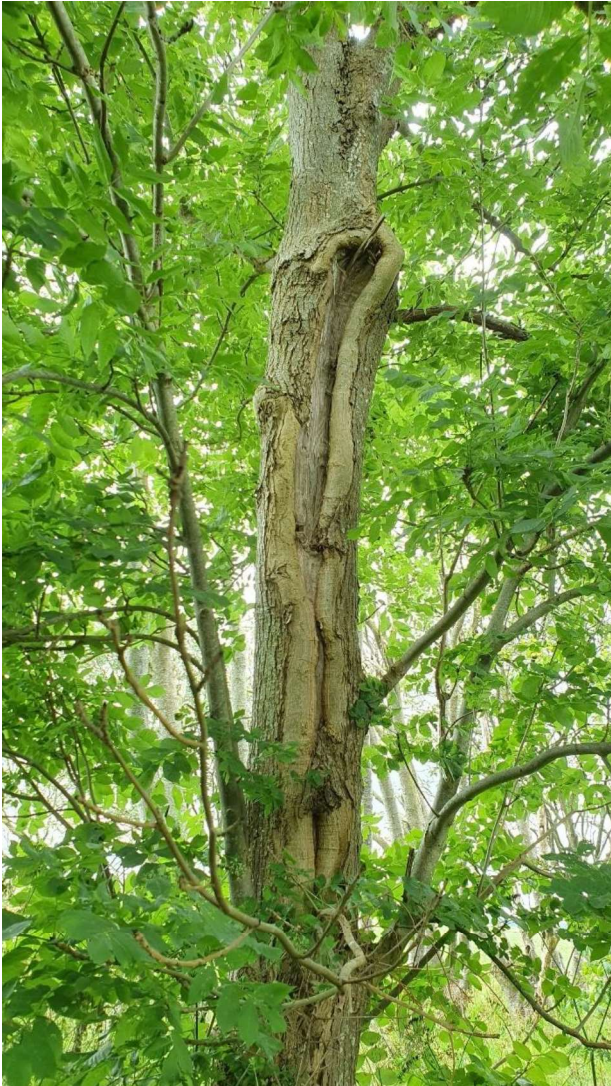
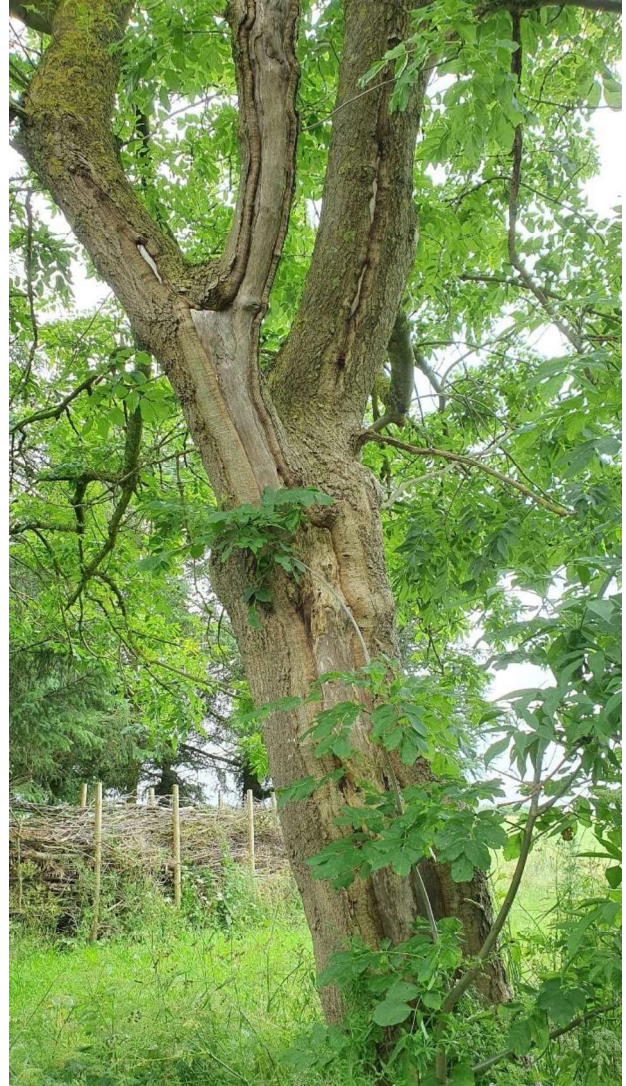
Bag laden: 2 asketræer med hhv. 25 og 50 dbh med store barkskader og rådne stammer. Derudover seljerøn på dbh 15-25 med grenskader i 4-5 meters højde.

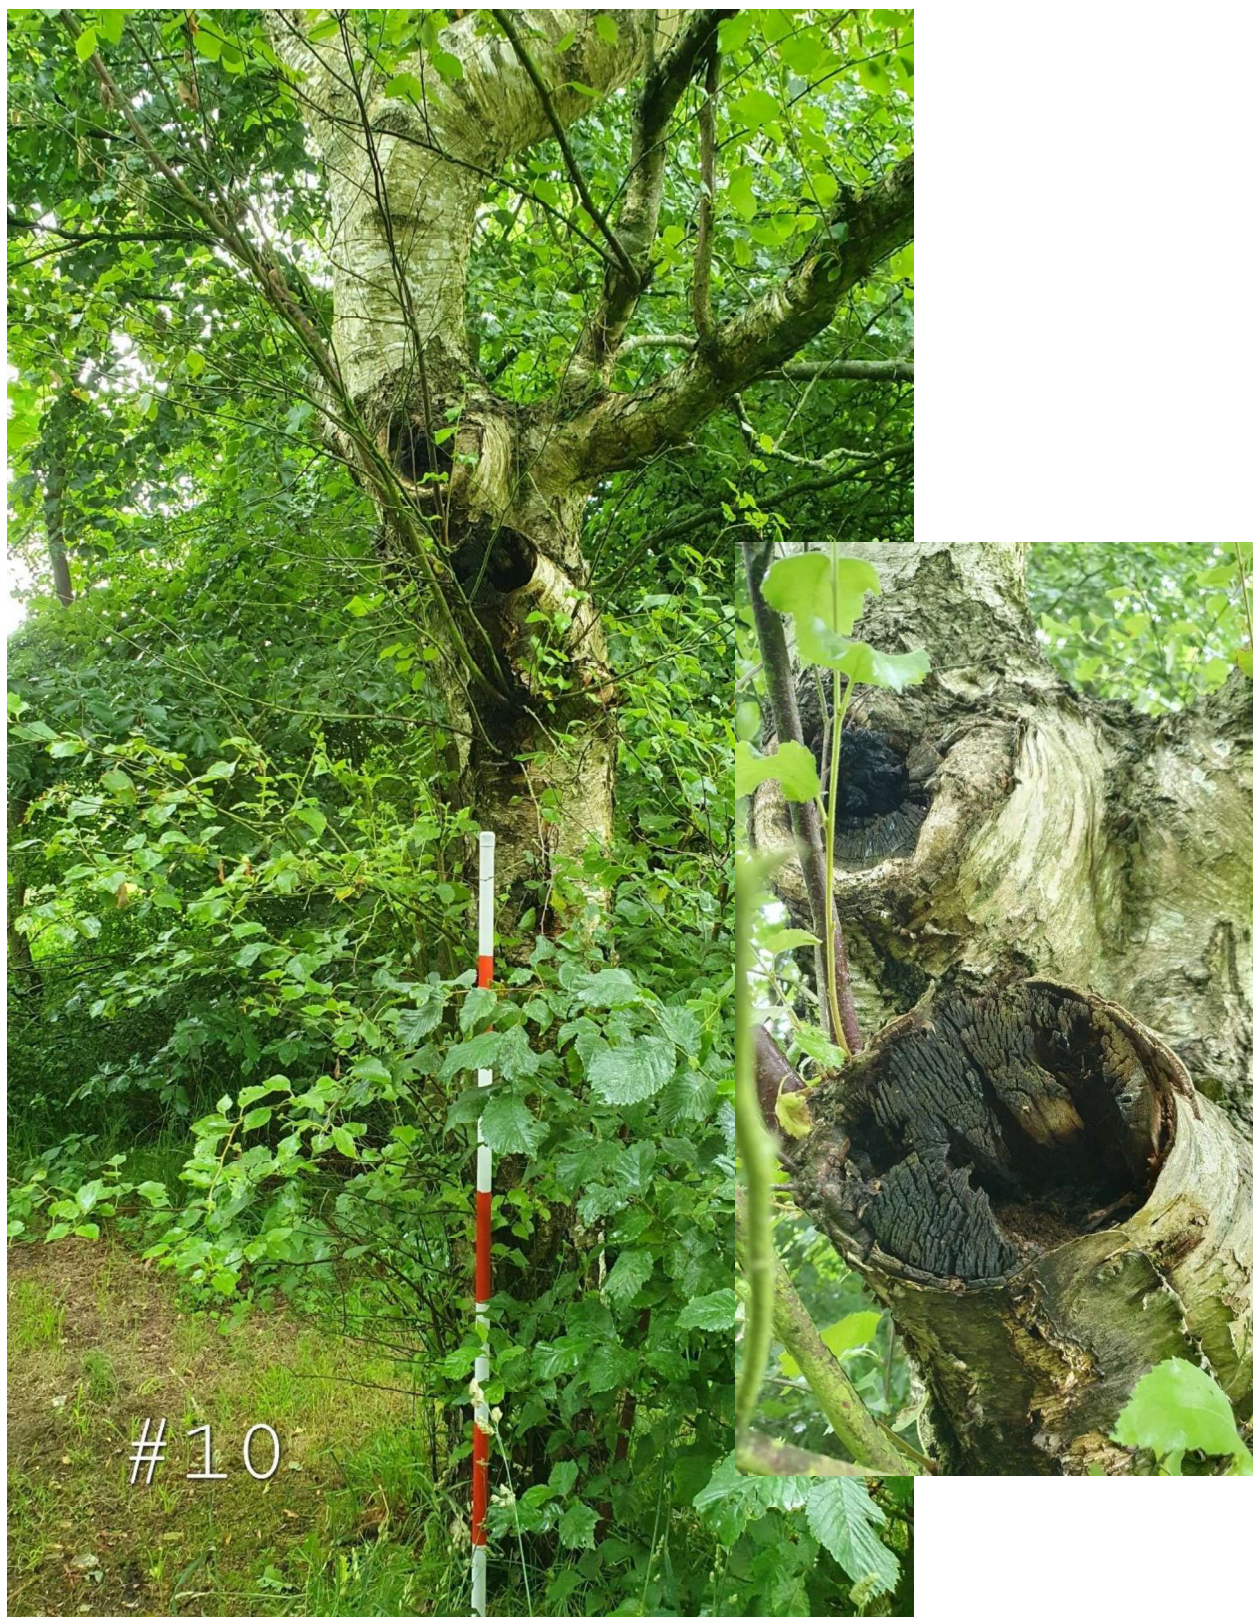
Gammelt birketræ med hul i 2 meters højde, ca. 30 dbh.

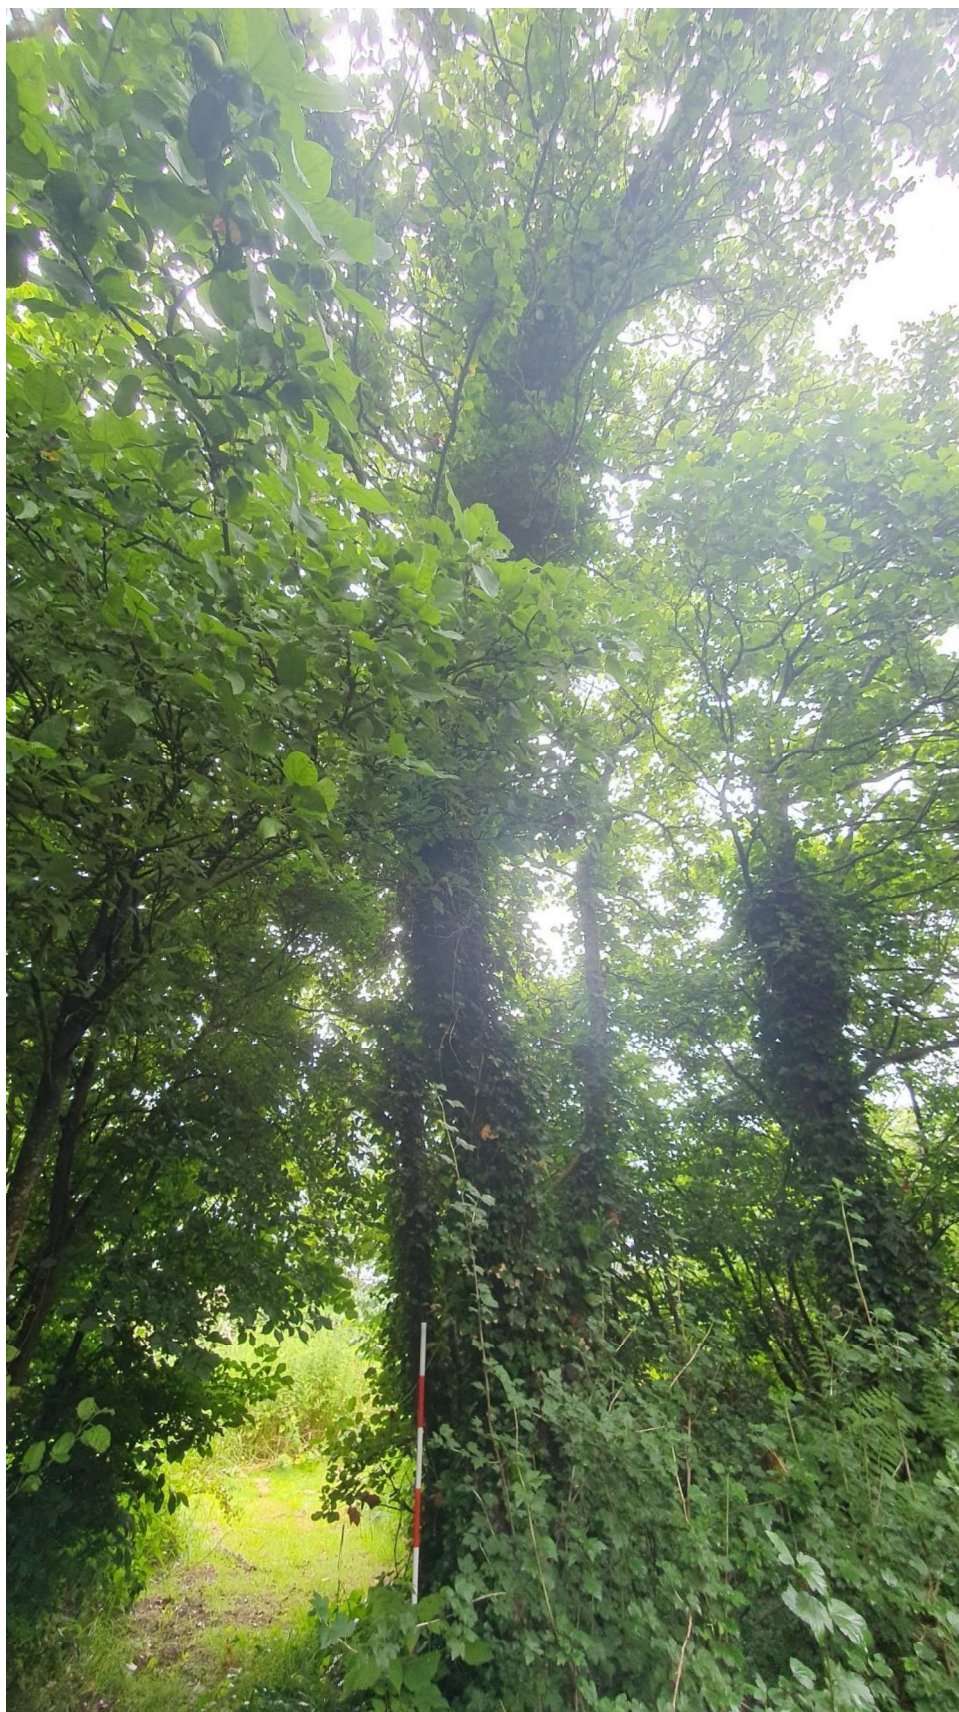
Stor bevaringsværdig, vedbend-klædt rødél med mange potentielle skjulesteder for flagermus, dbh 45.

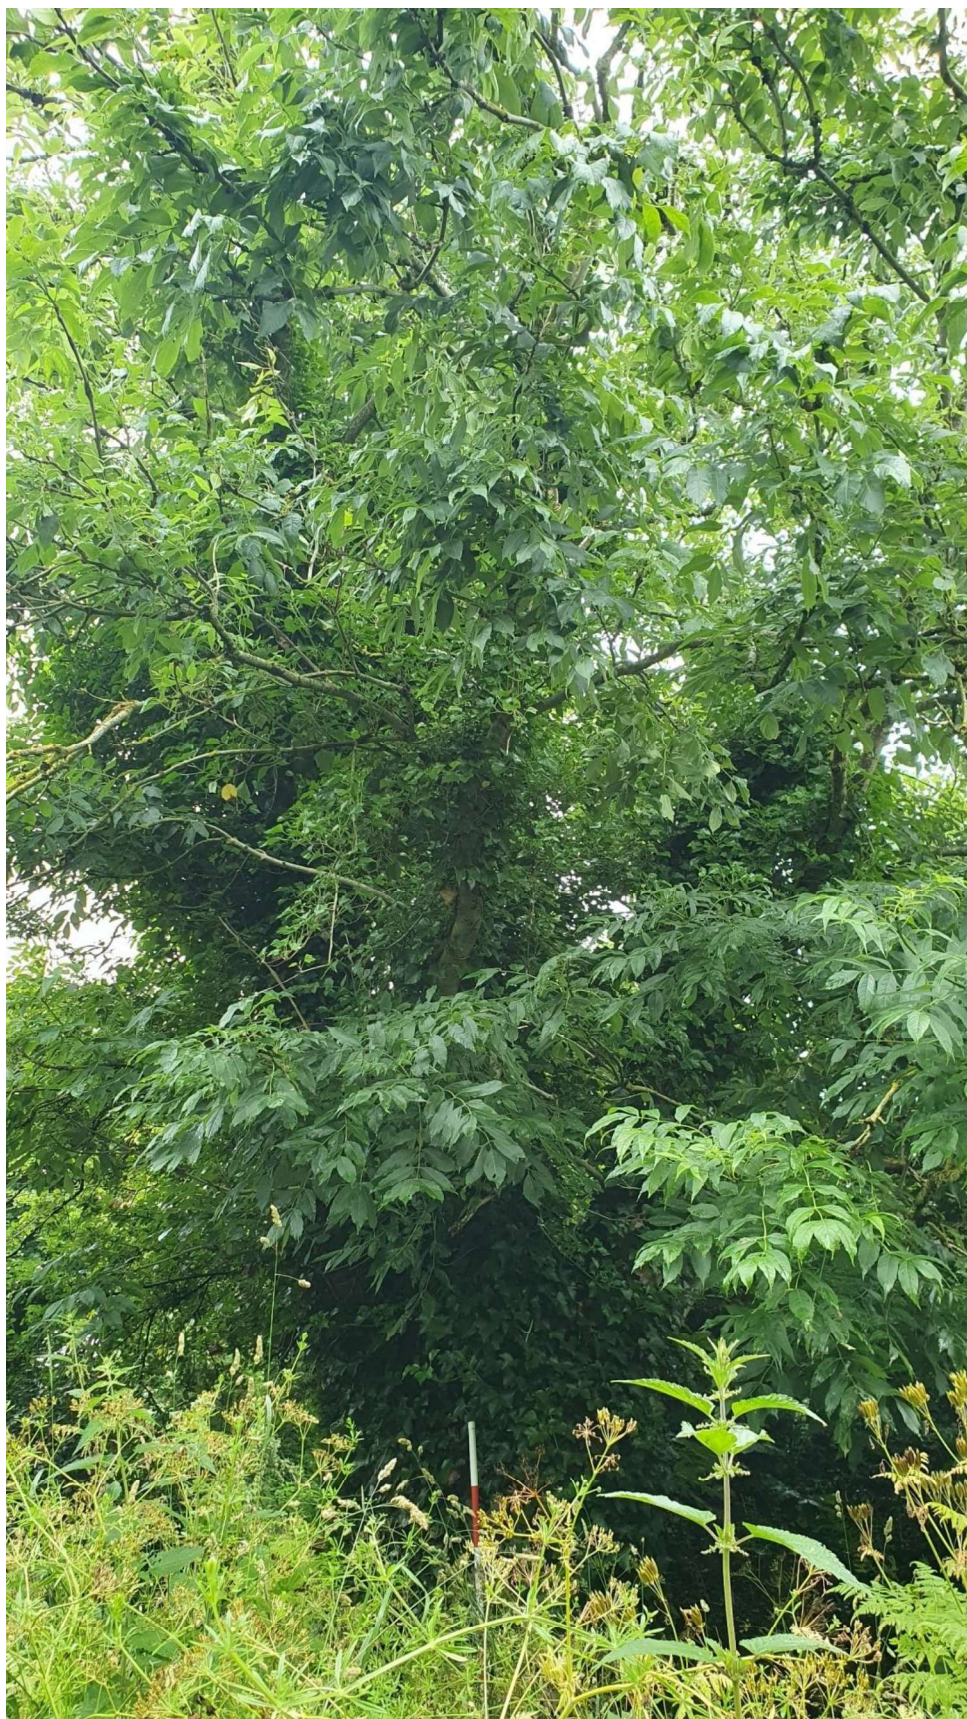
Bevaringsværdig, vedbend-klædt ask med mange potentielle skjulesteder for flagermus.

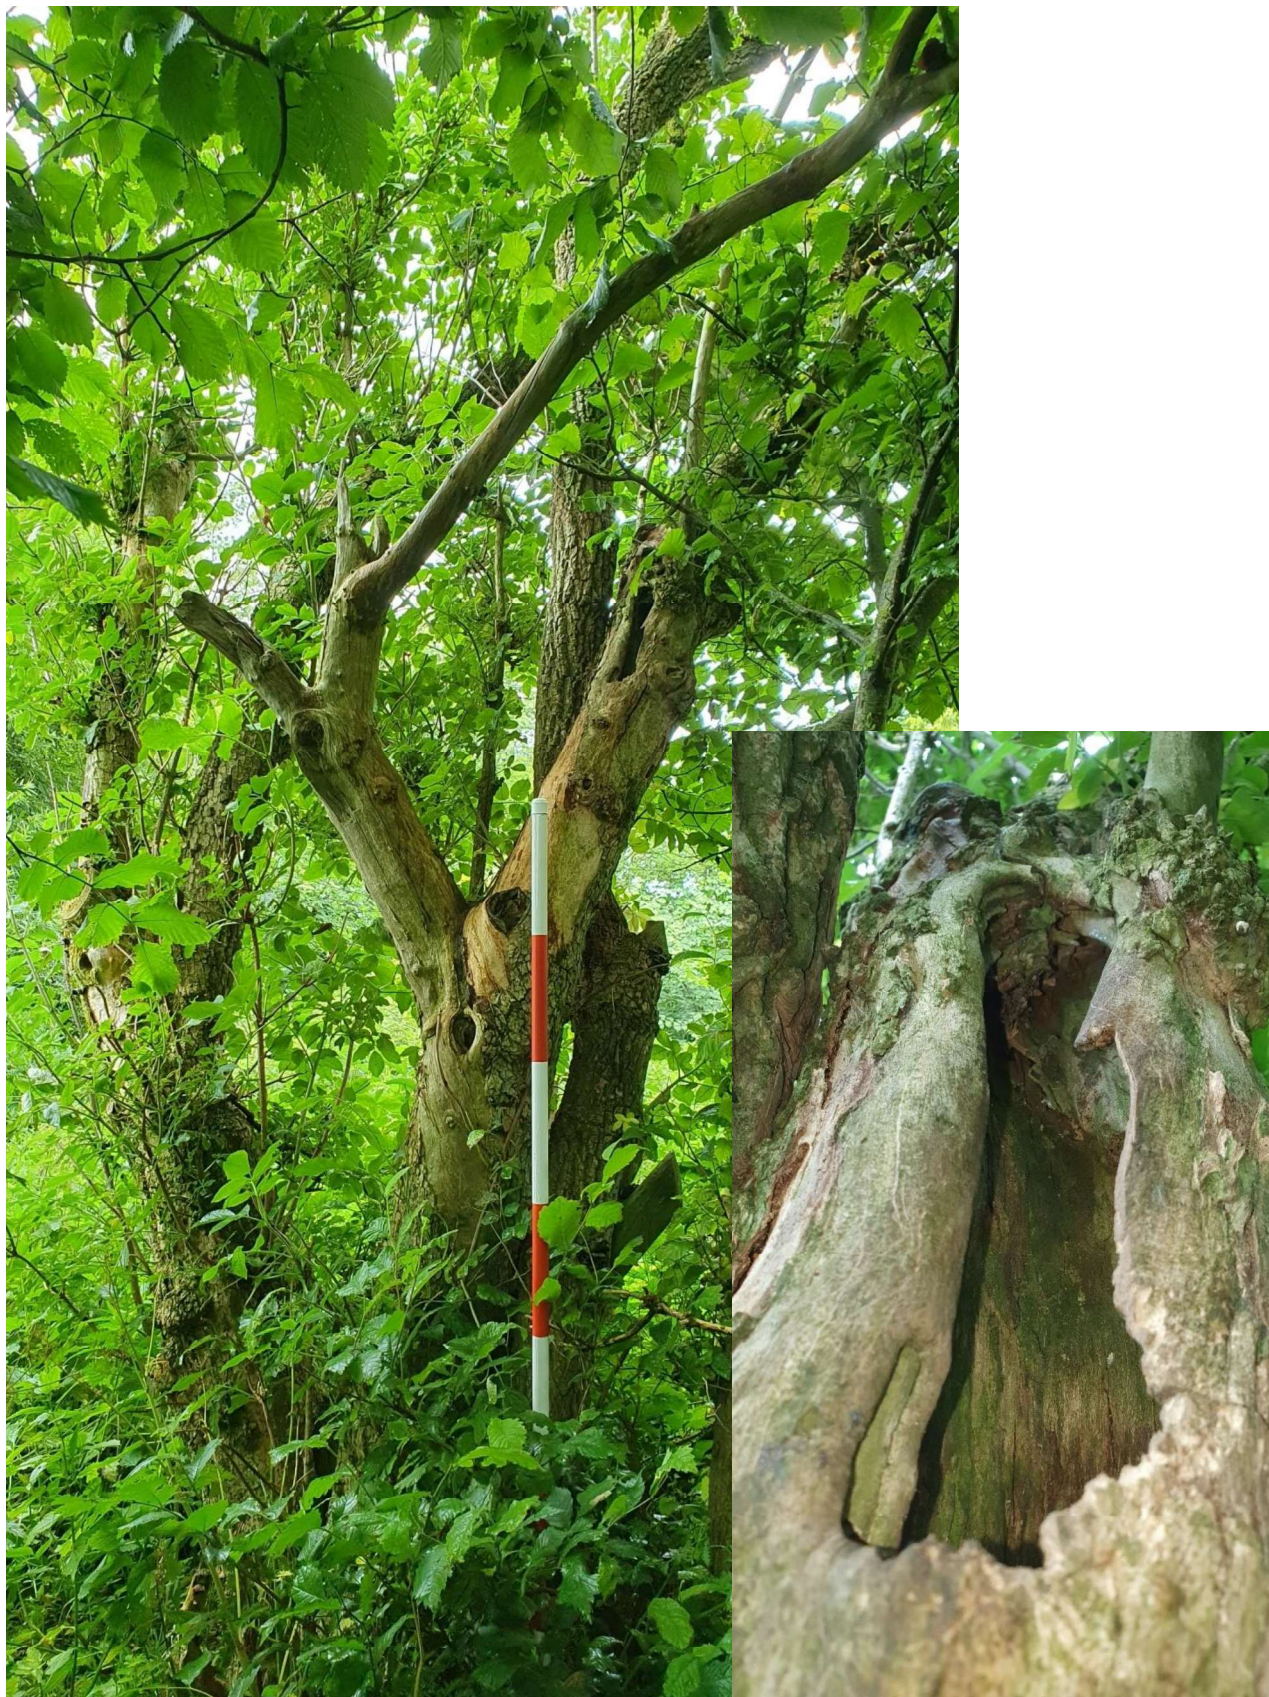
Gammel hyld, dbh 20, hullet i 1,5-2 meters højde.

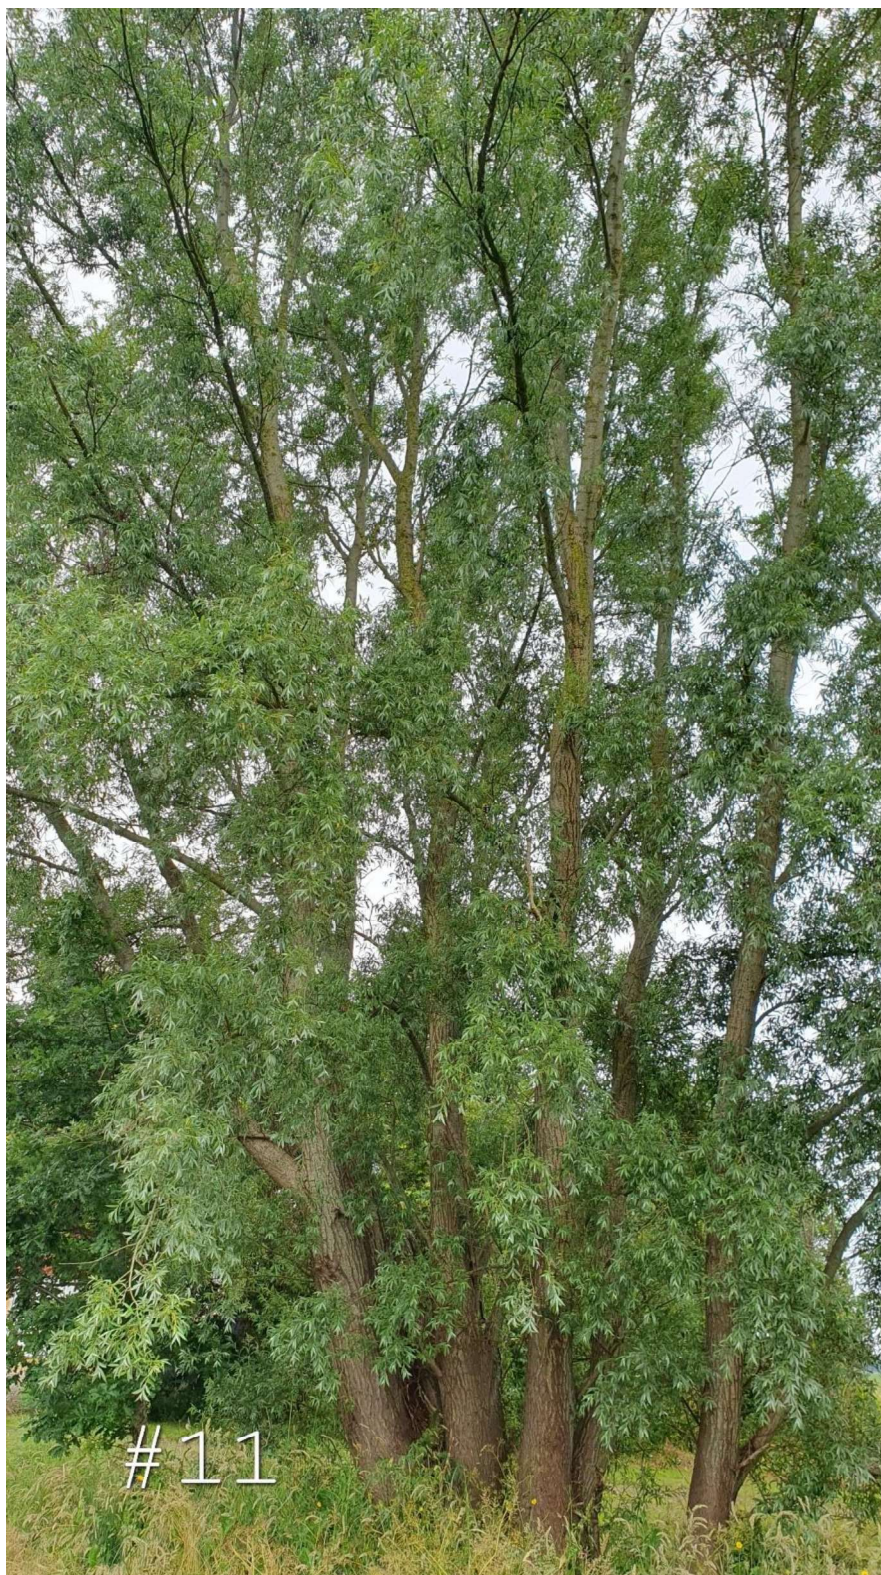
Langs grøft mellem 169 og 165: Gamle piletræer, dbh 20-40, den ene med dbh 1 meter, som deler sig i mange stammer i cirka 1 meters højde. Snoet piletræ med store revner minimum 4 meter op gennem stammen, dbh 20 cm.

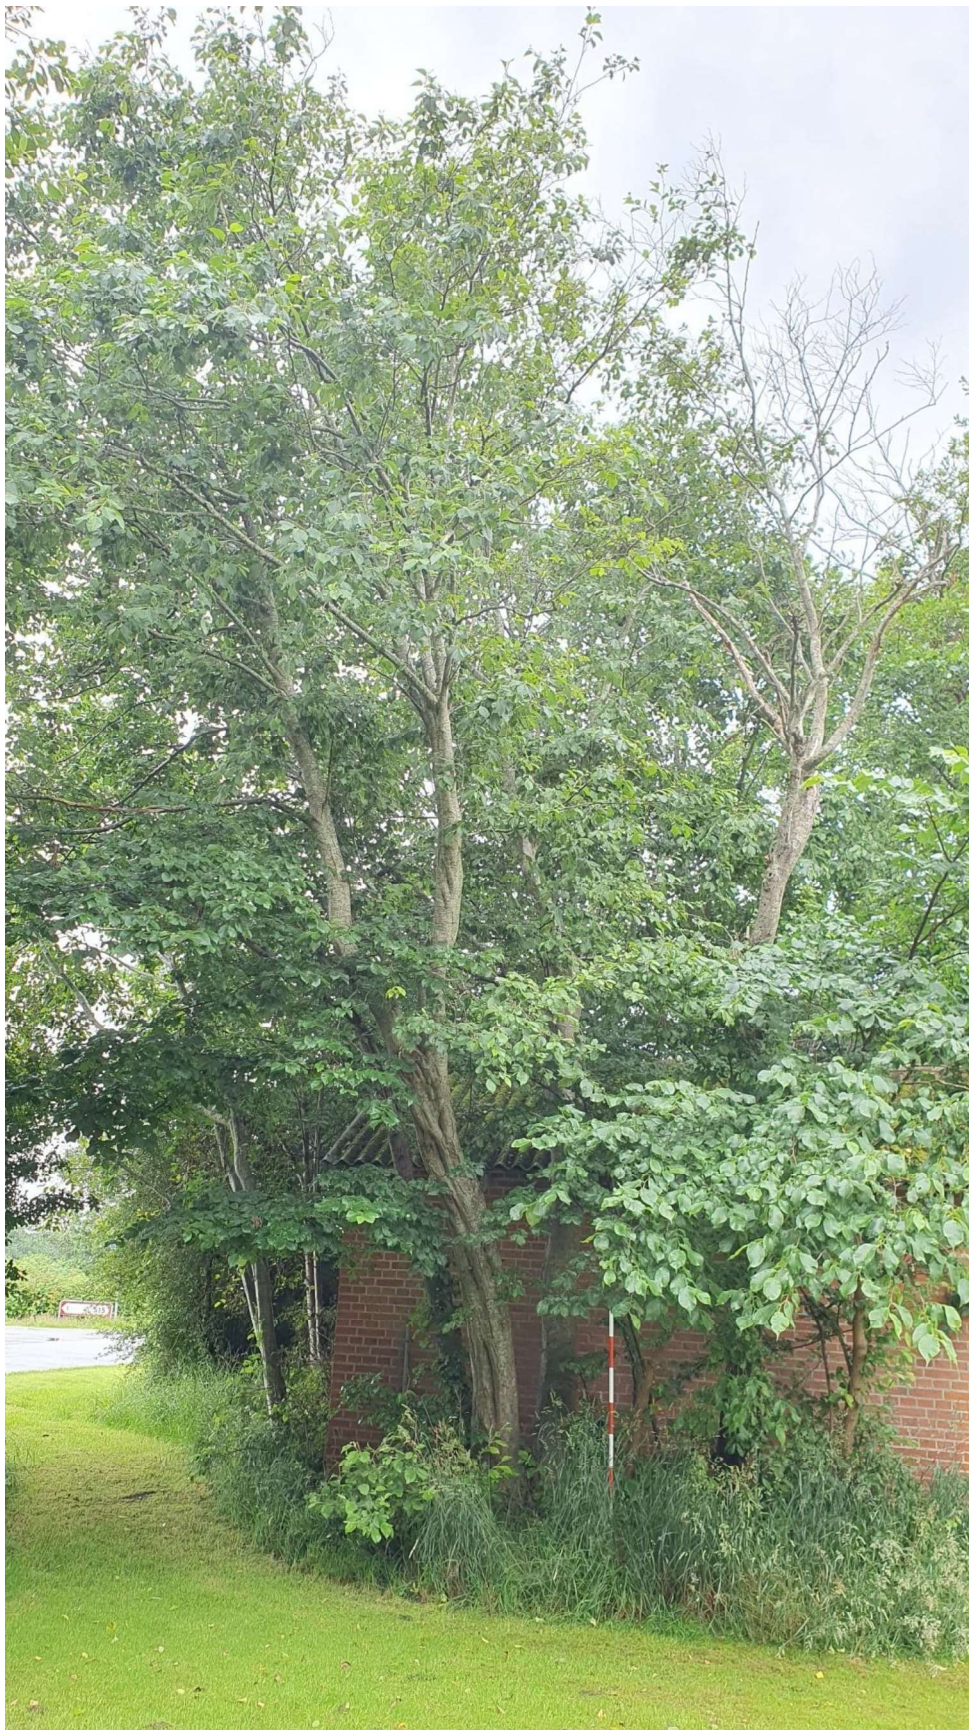
På den anden side af lille murstensskur står 3 skadede/døende avnbøg med små hulheder og sprækker.

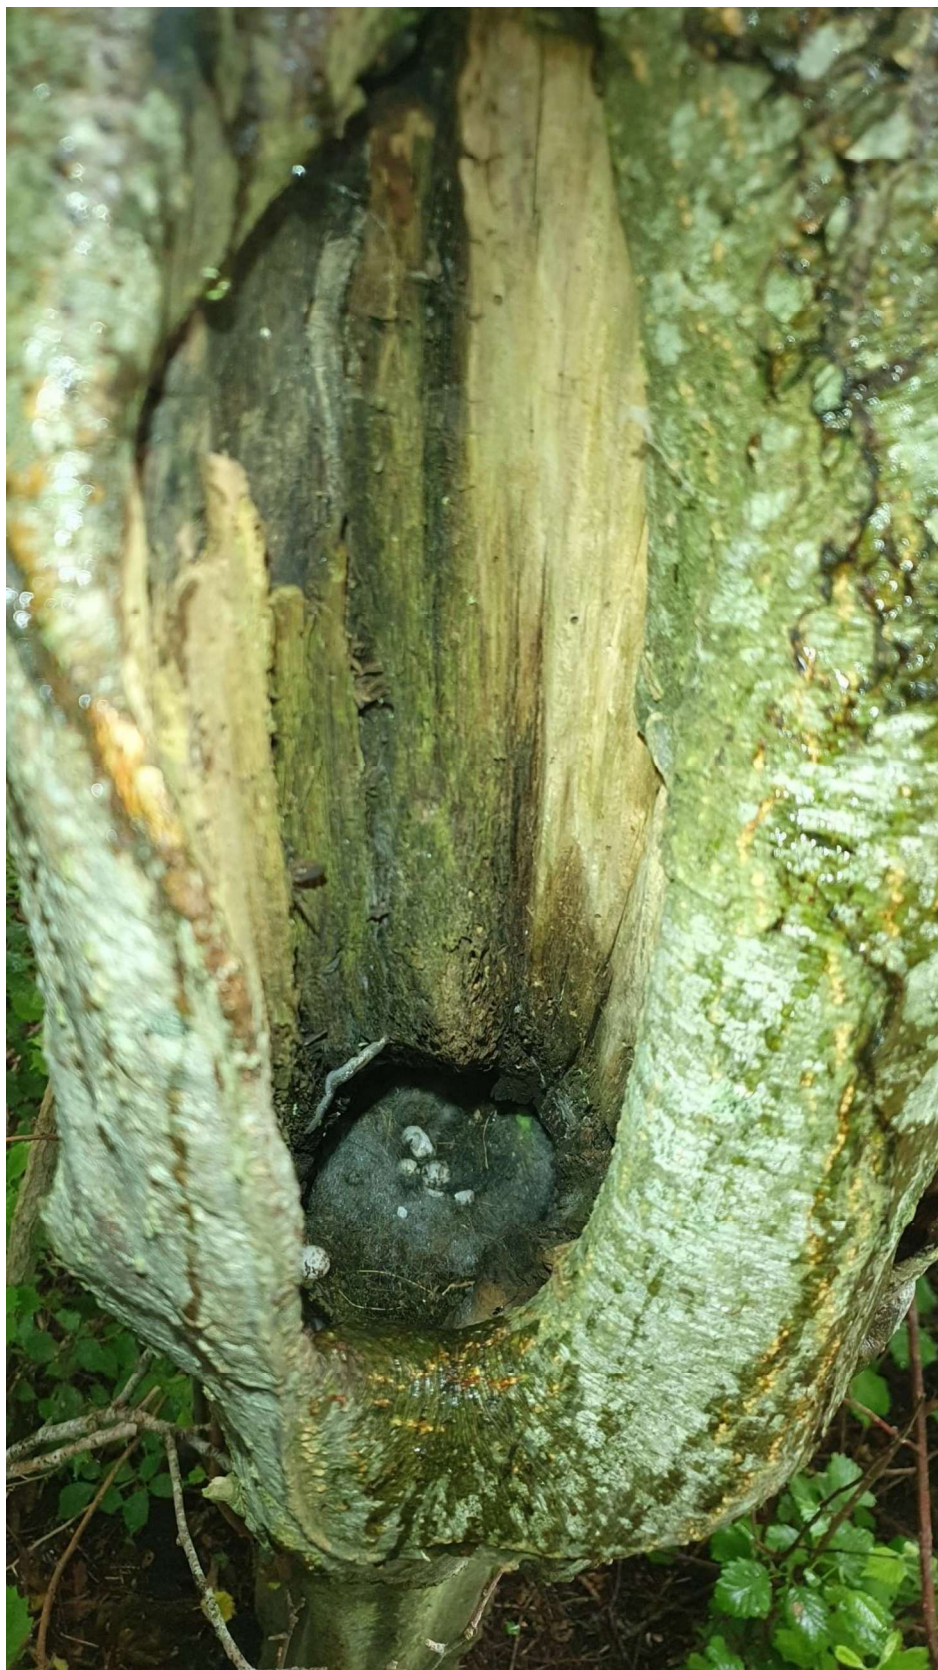
Avnbøg med fuglerede i hul. Rødhals. Over fuglereden en sprække i cirka 1,5 meters højde, der er stor nok til at flagermus kan kravle op.

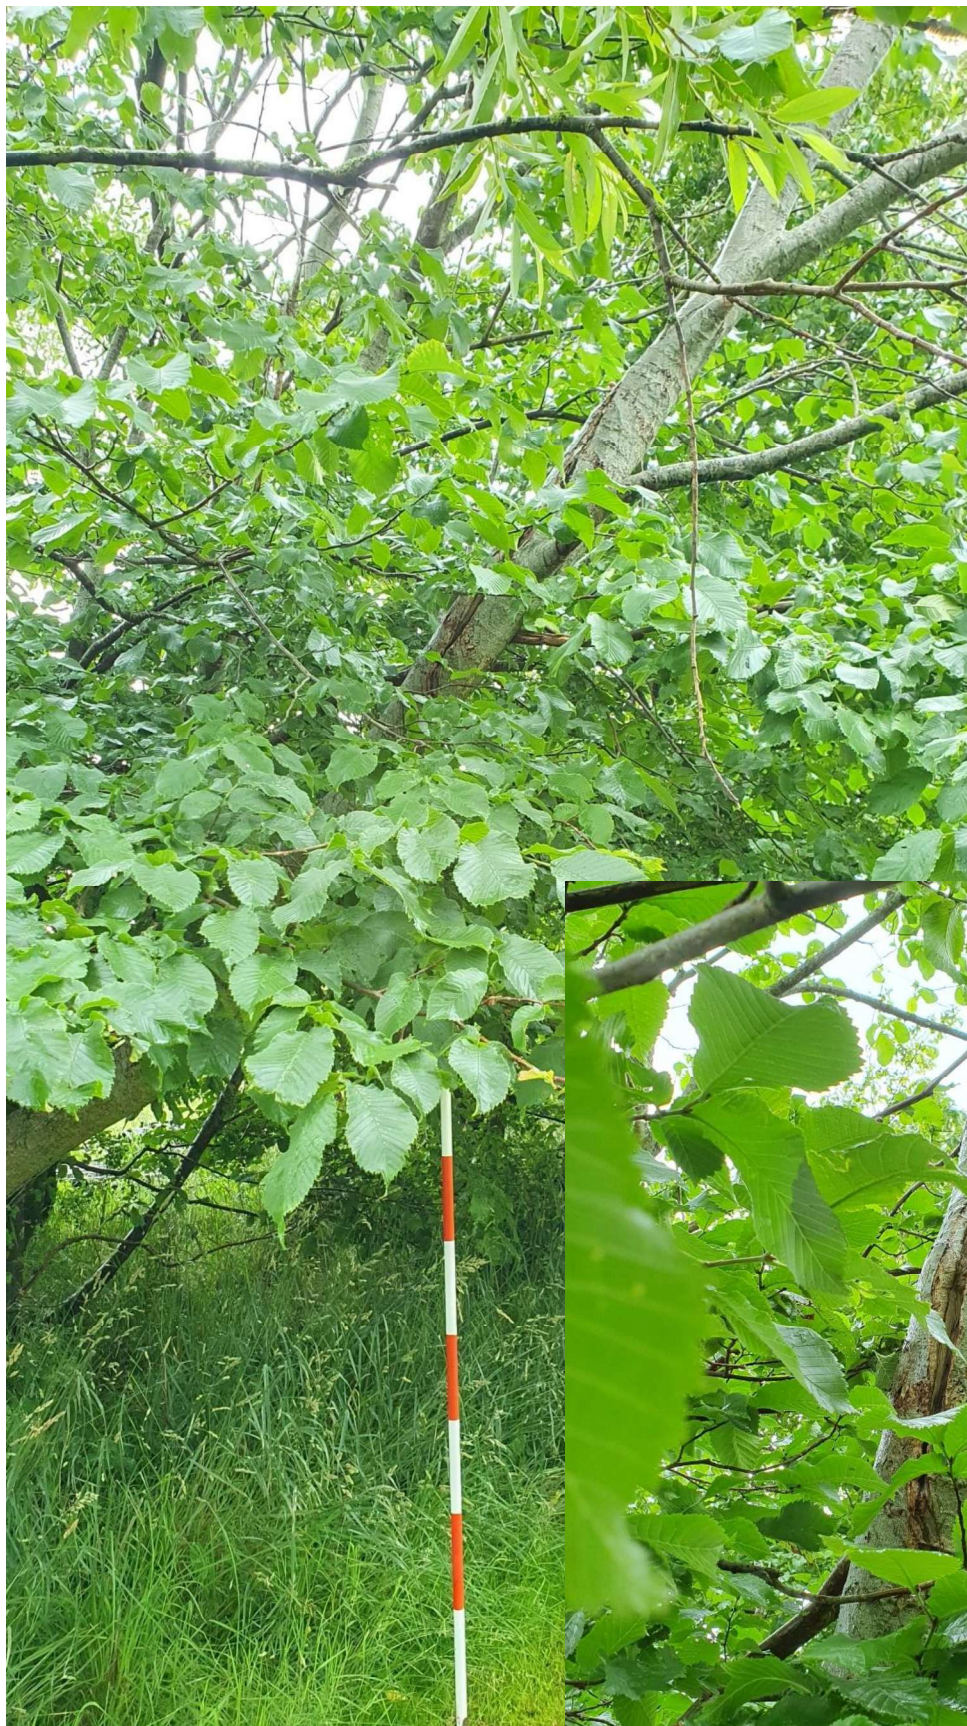
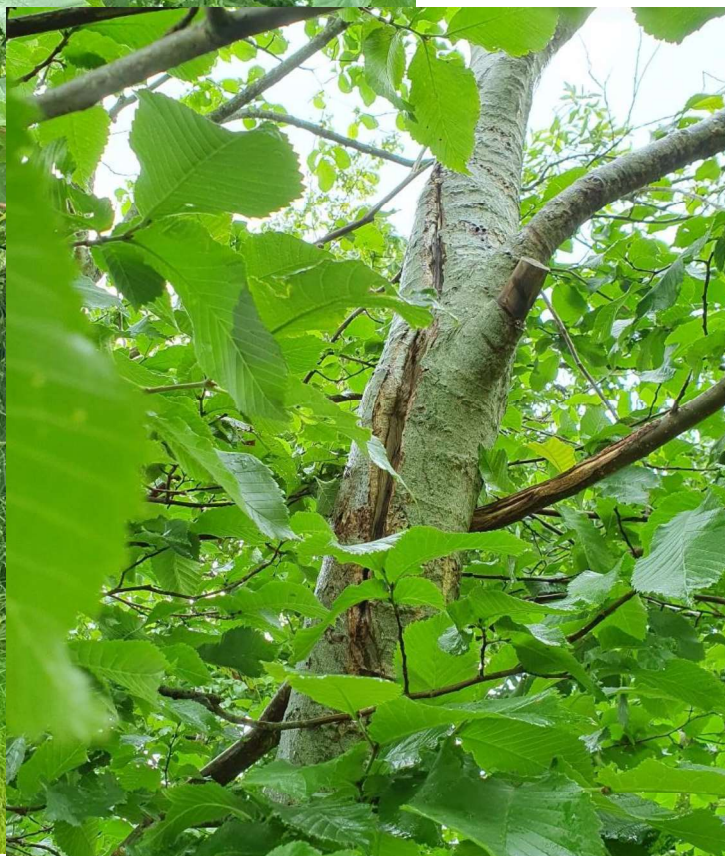
Elm dbh 20 cm, stor revne op til 3 meters højde.

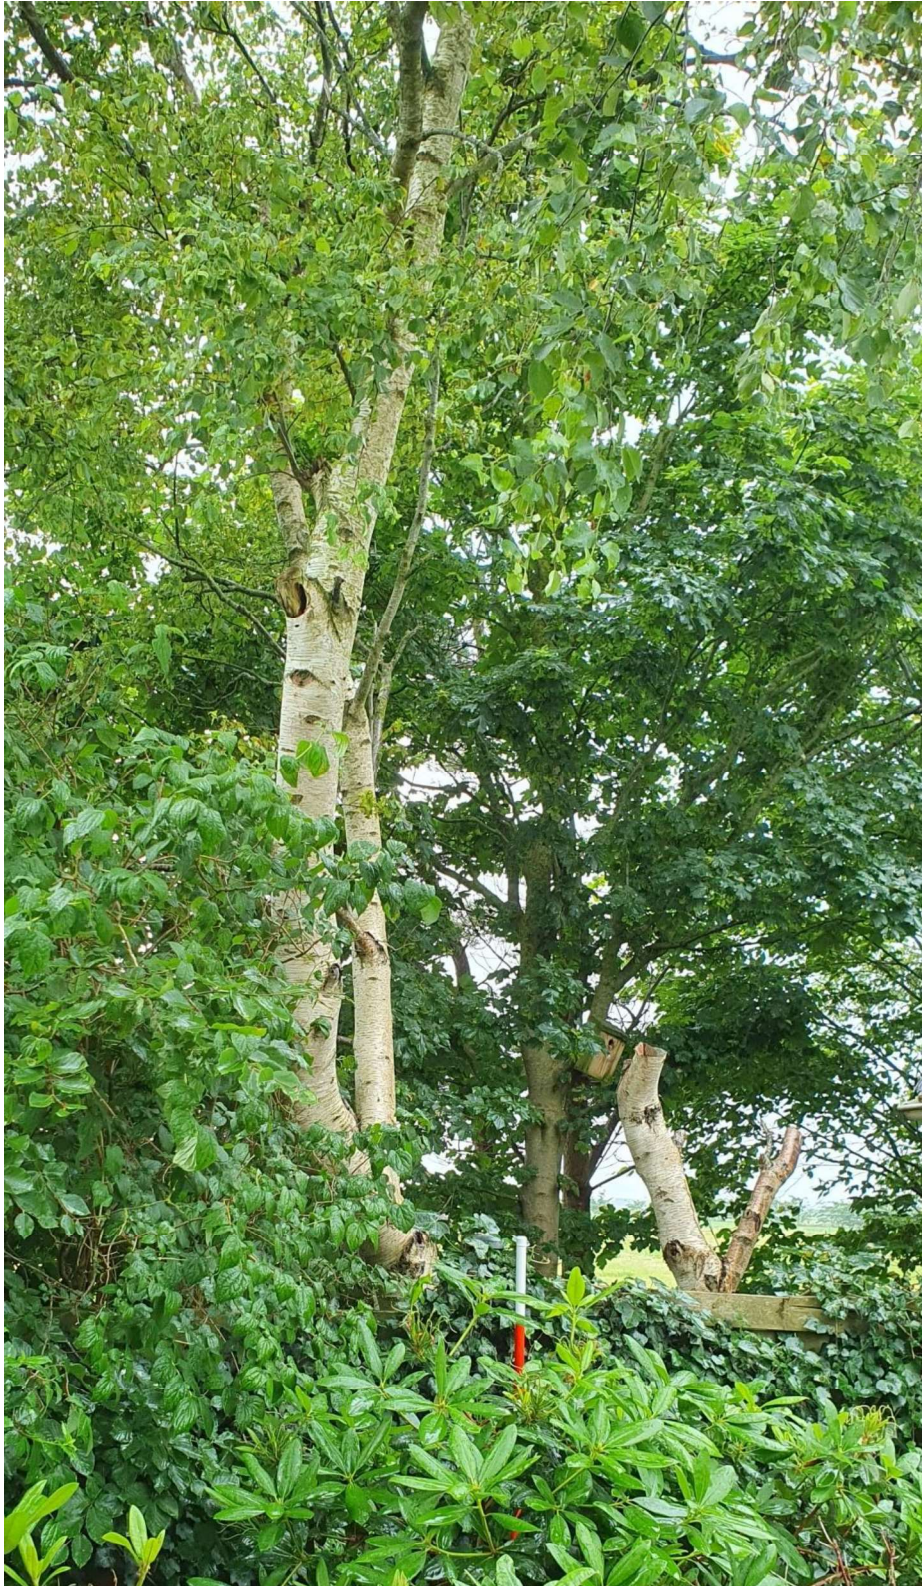
Ét hullet, gammelt birketræ bag havens hegn. Hulhed i cirka 3,5 meters højde og dbh cirka 25 cm.
