# Notat: Flagermuspotentiale ved læhegn og bevoksninger ved Energiprojekt Jammerbugt sommer 2024

Udarbejdet for COWI A/S

Udarbejdet 4. december 2024

Dansk Bioconsult ApS, Anne Smith og Jan Durinck

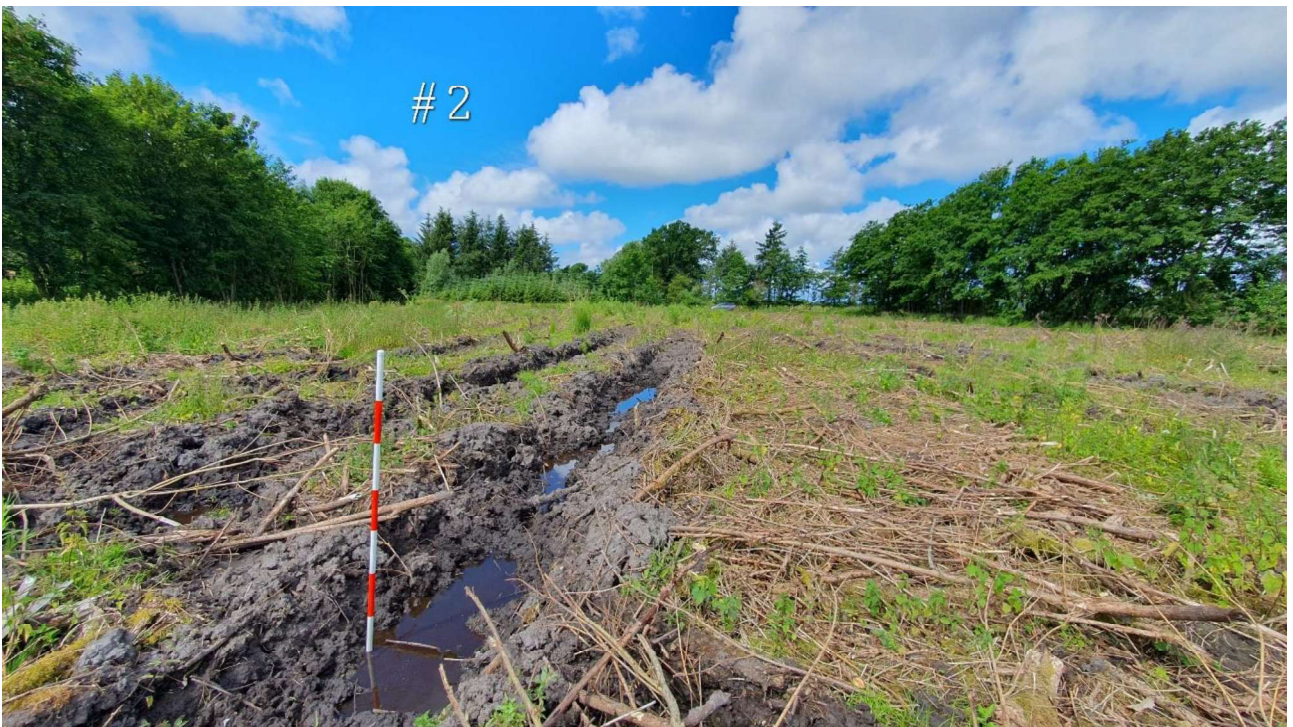
Derefter: Række af ung ahorn, dbh 15-20, nogle med nye bark- og grenskader efter afdriften ved siden af. Oldgammel pil, væltet, men med opadvoksende gren, flækket i 2-4 meters højde.

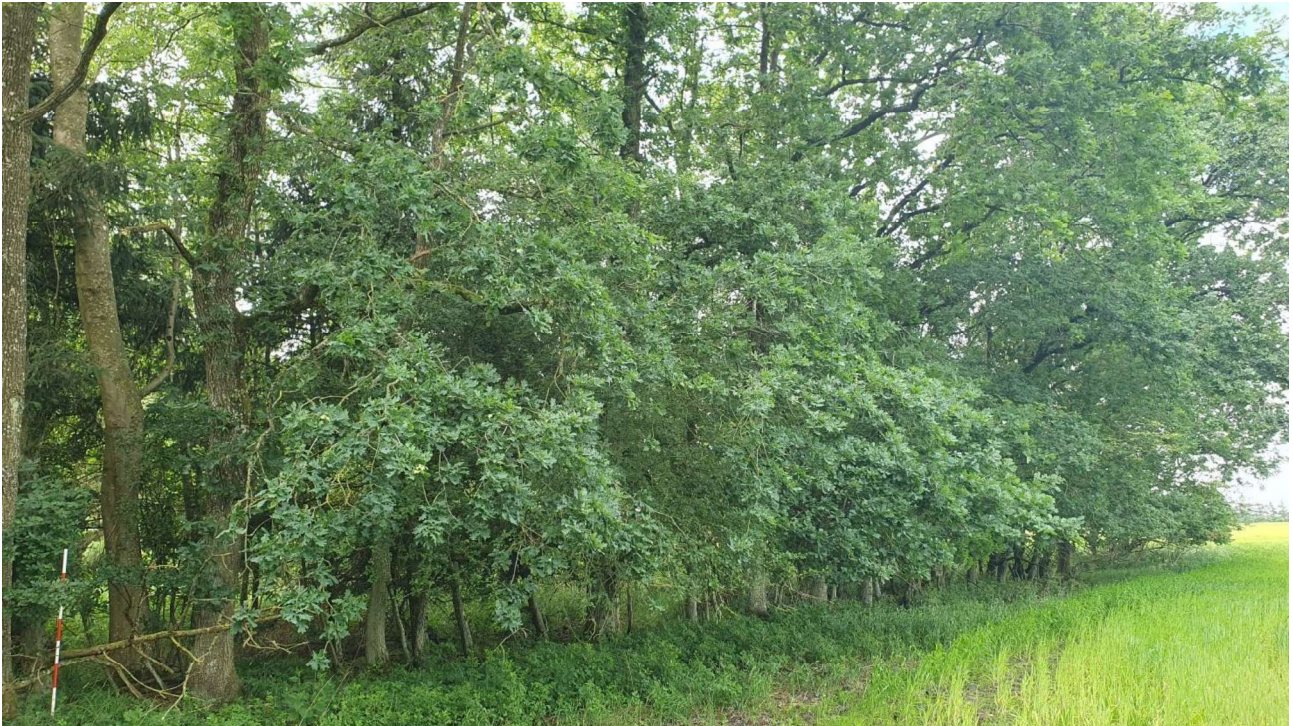
Yderst mod marken (Nord) står en række egetræer på dbh 20-45. De har nogle visne grene i kronen og op ad stammen.

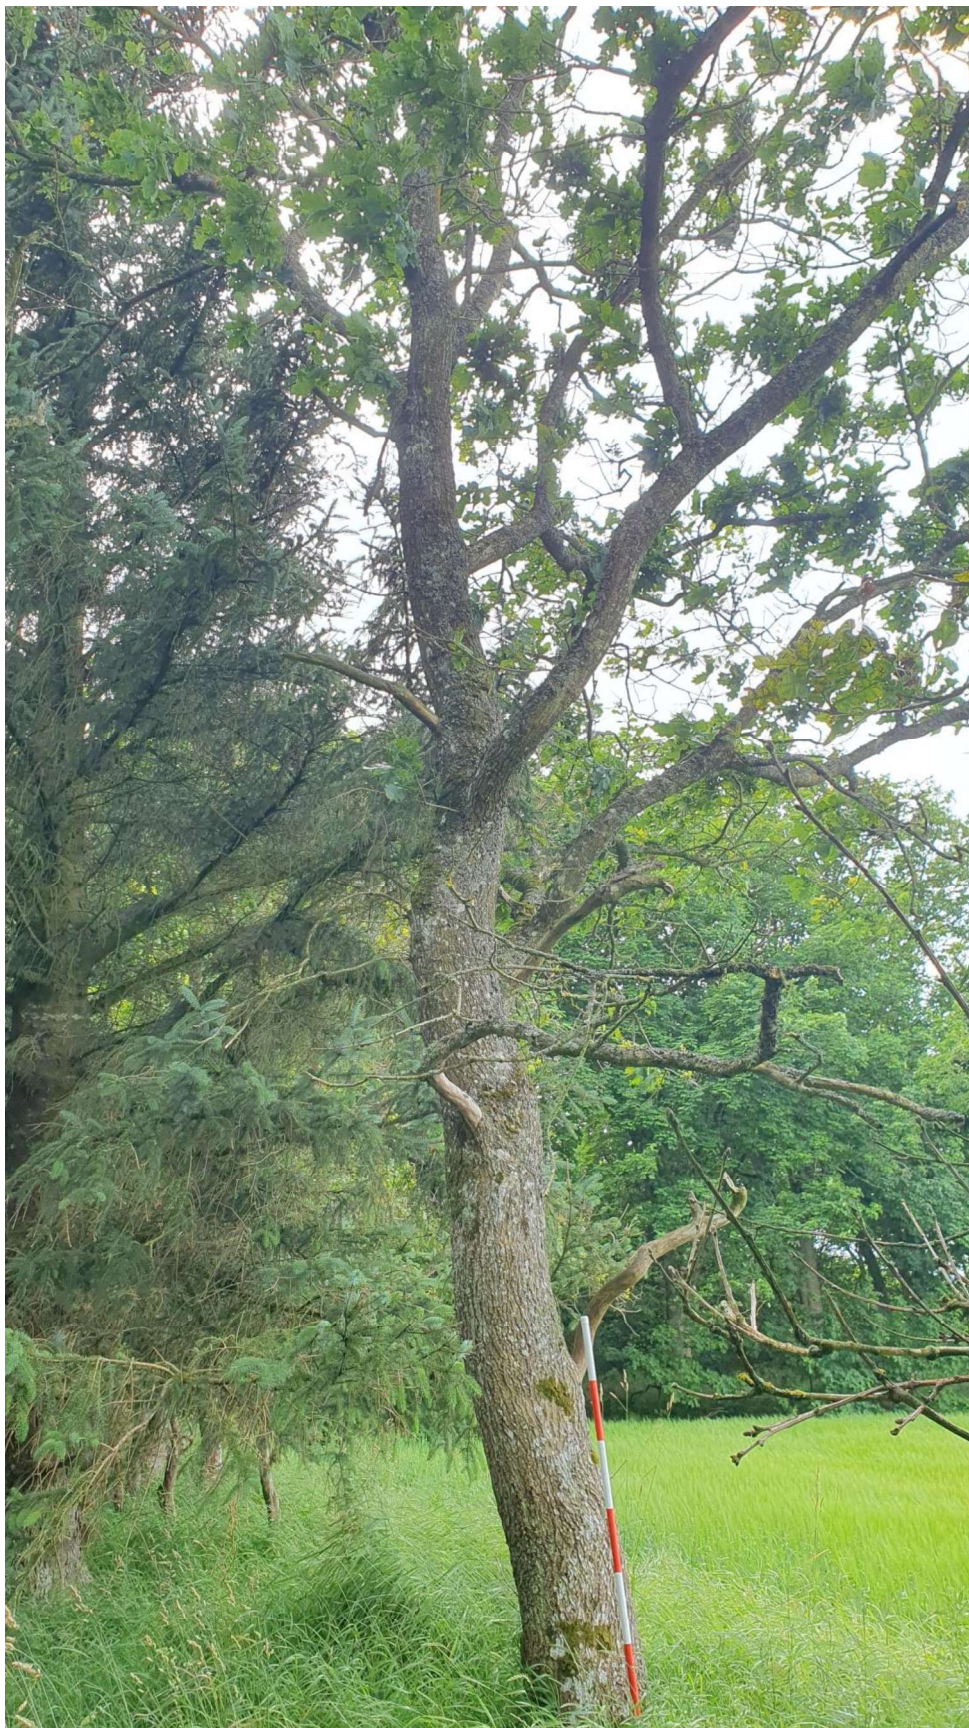
Ege fortsætter i markkanten rundt om hjørnet mod vest. Lav pil og større sitka inde bagved.

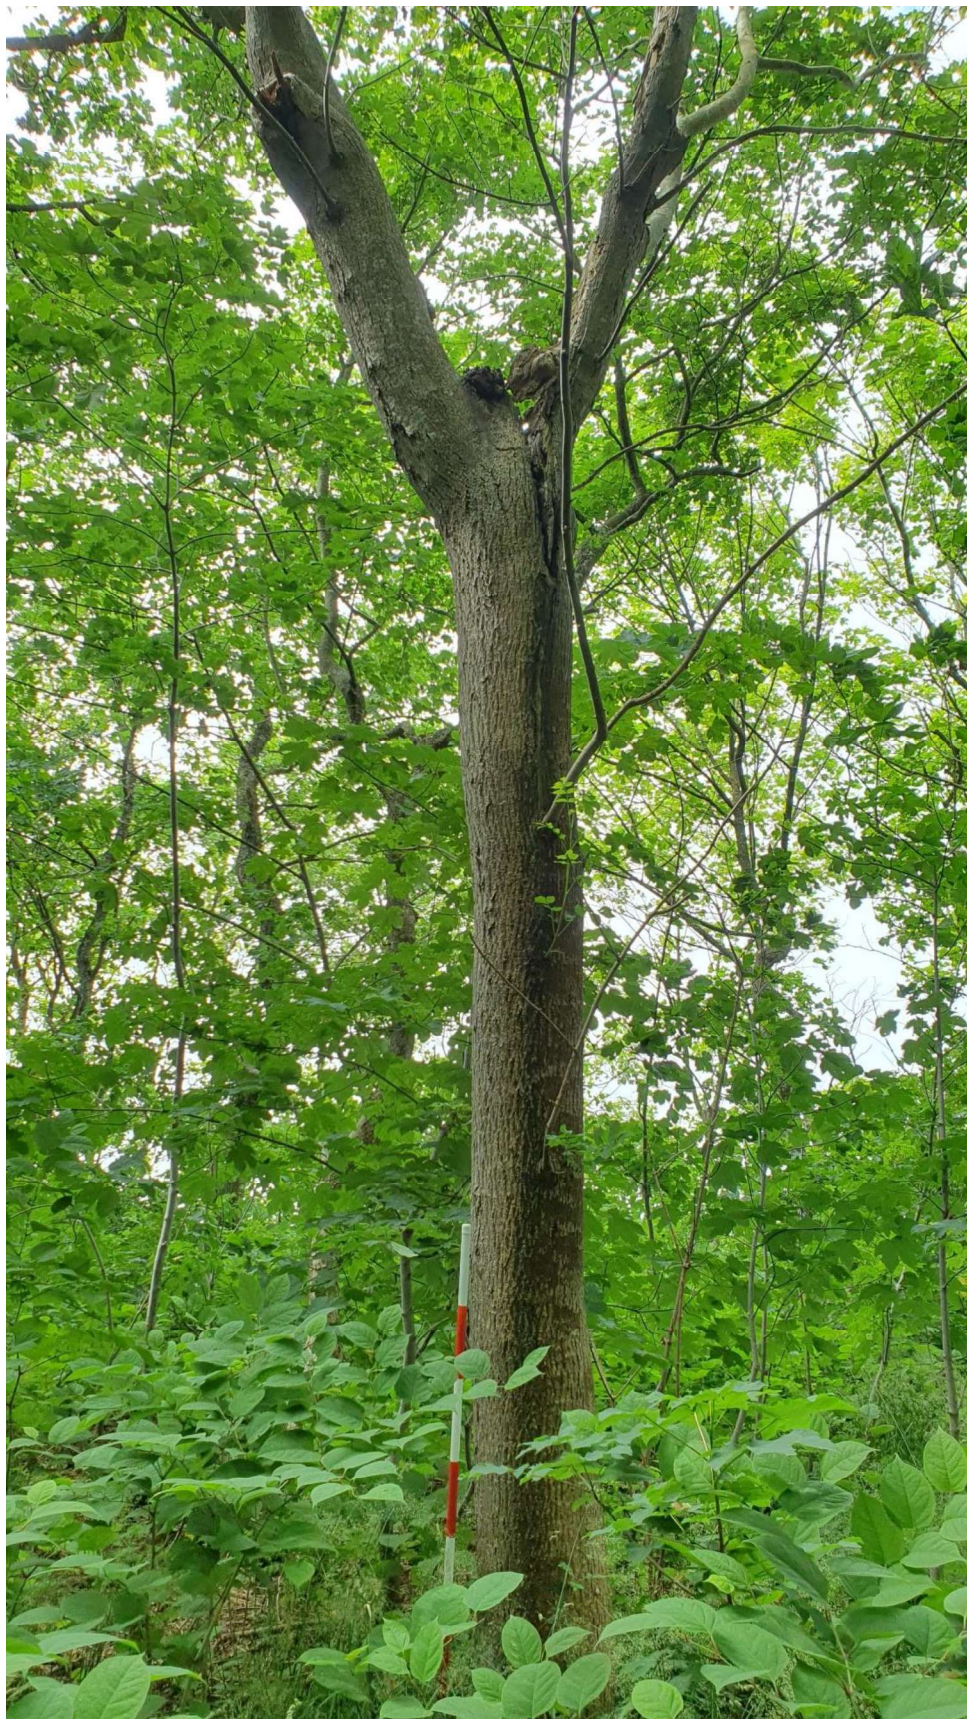
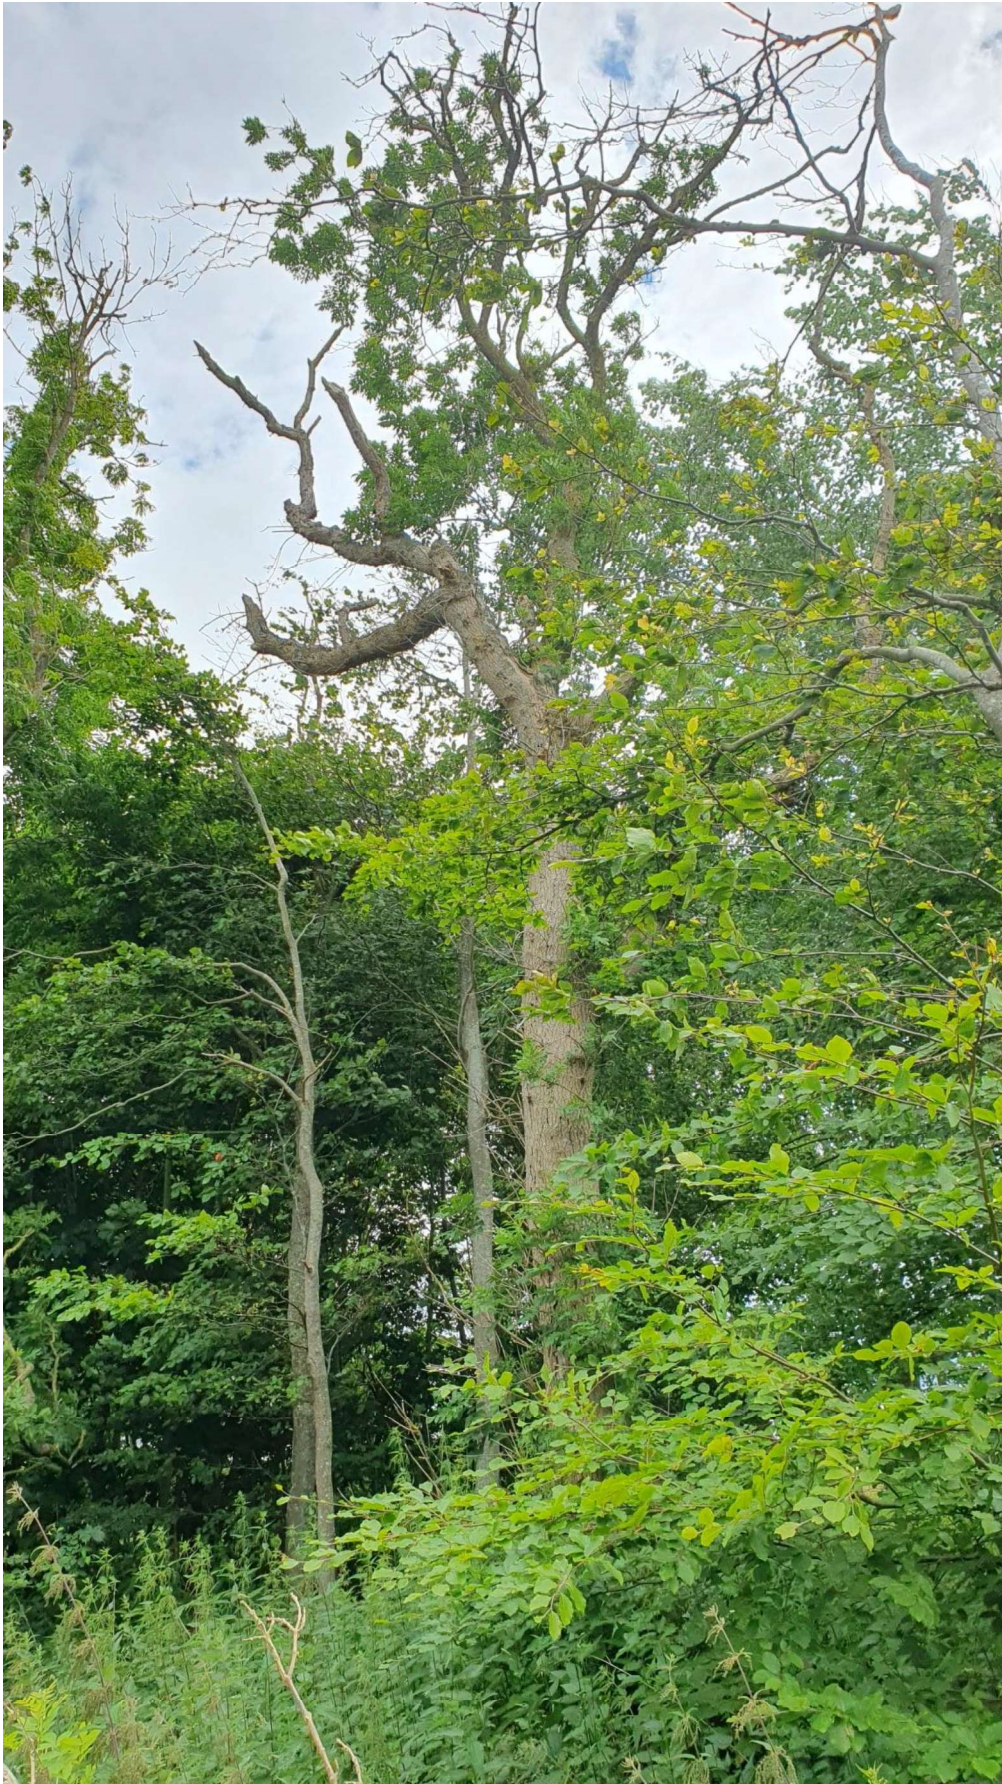
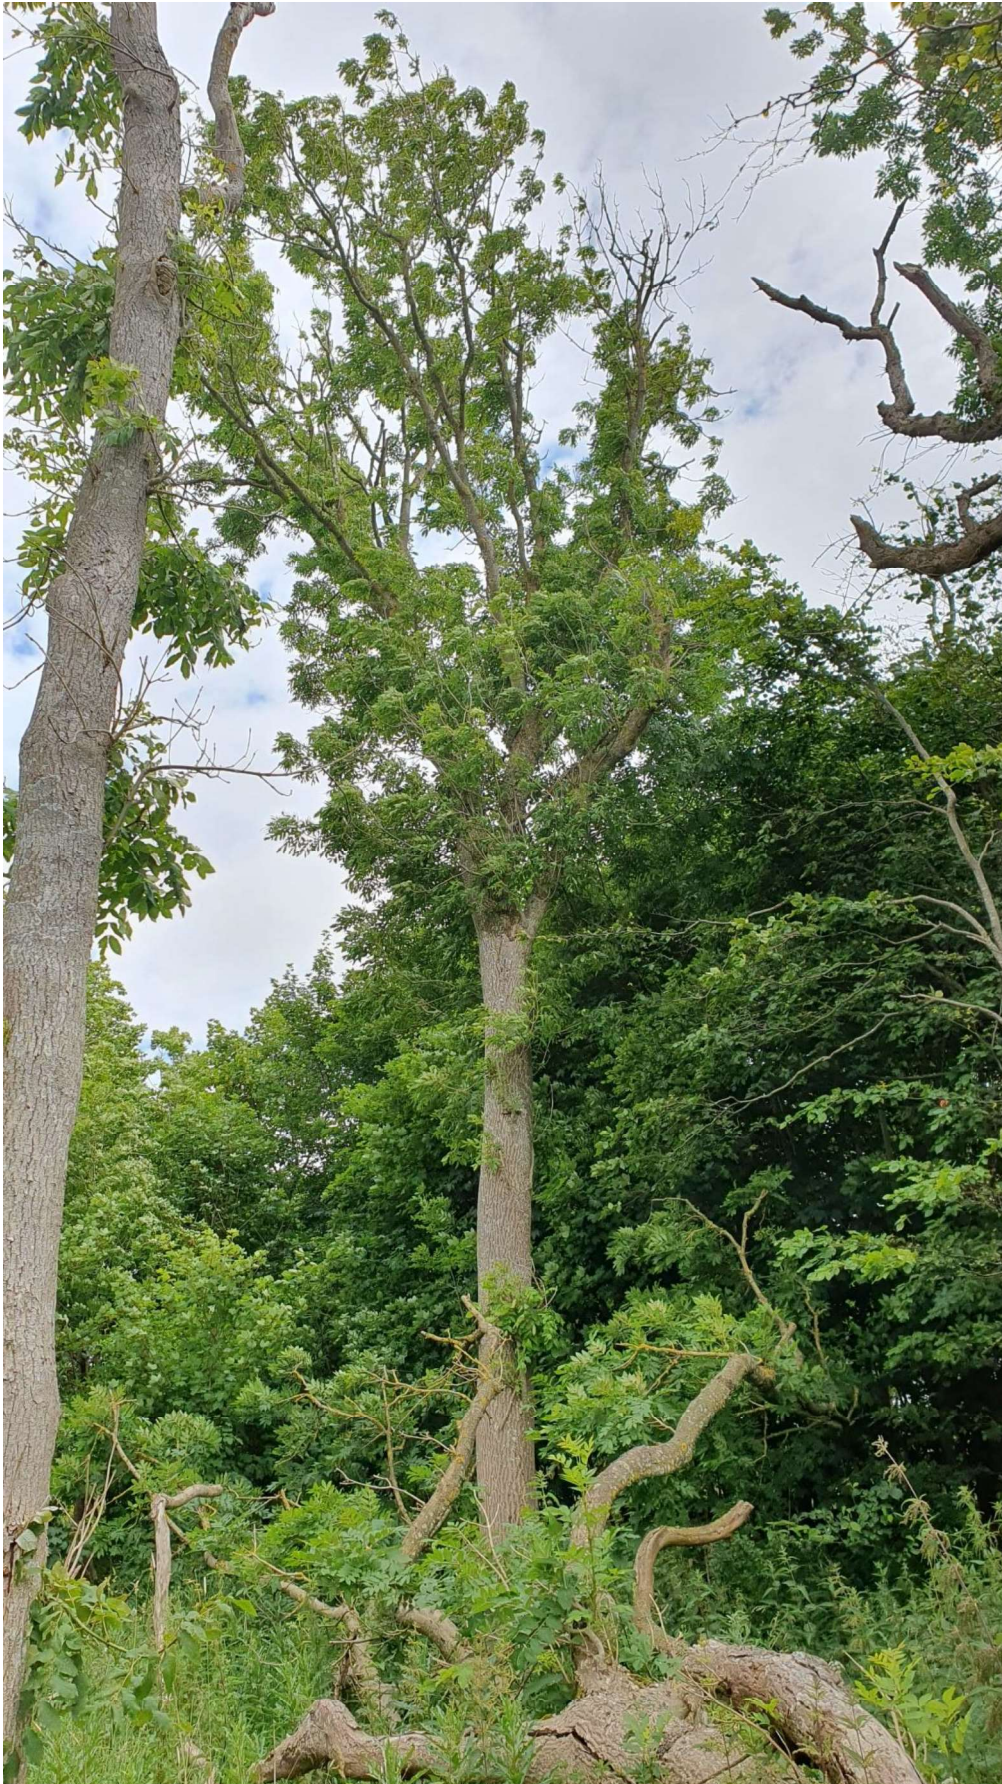
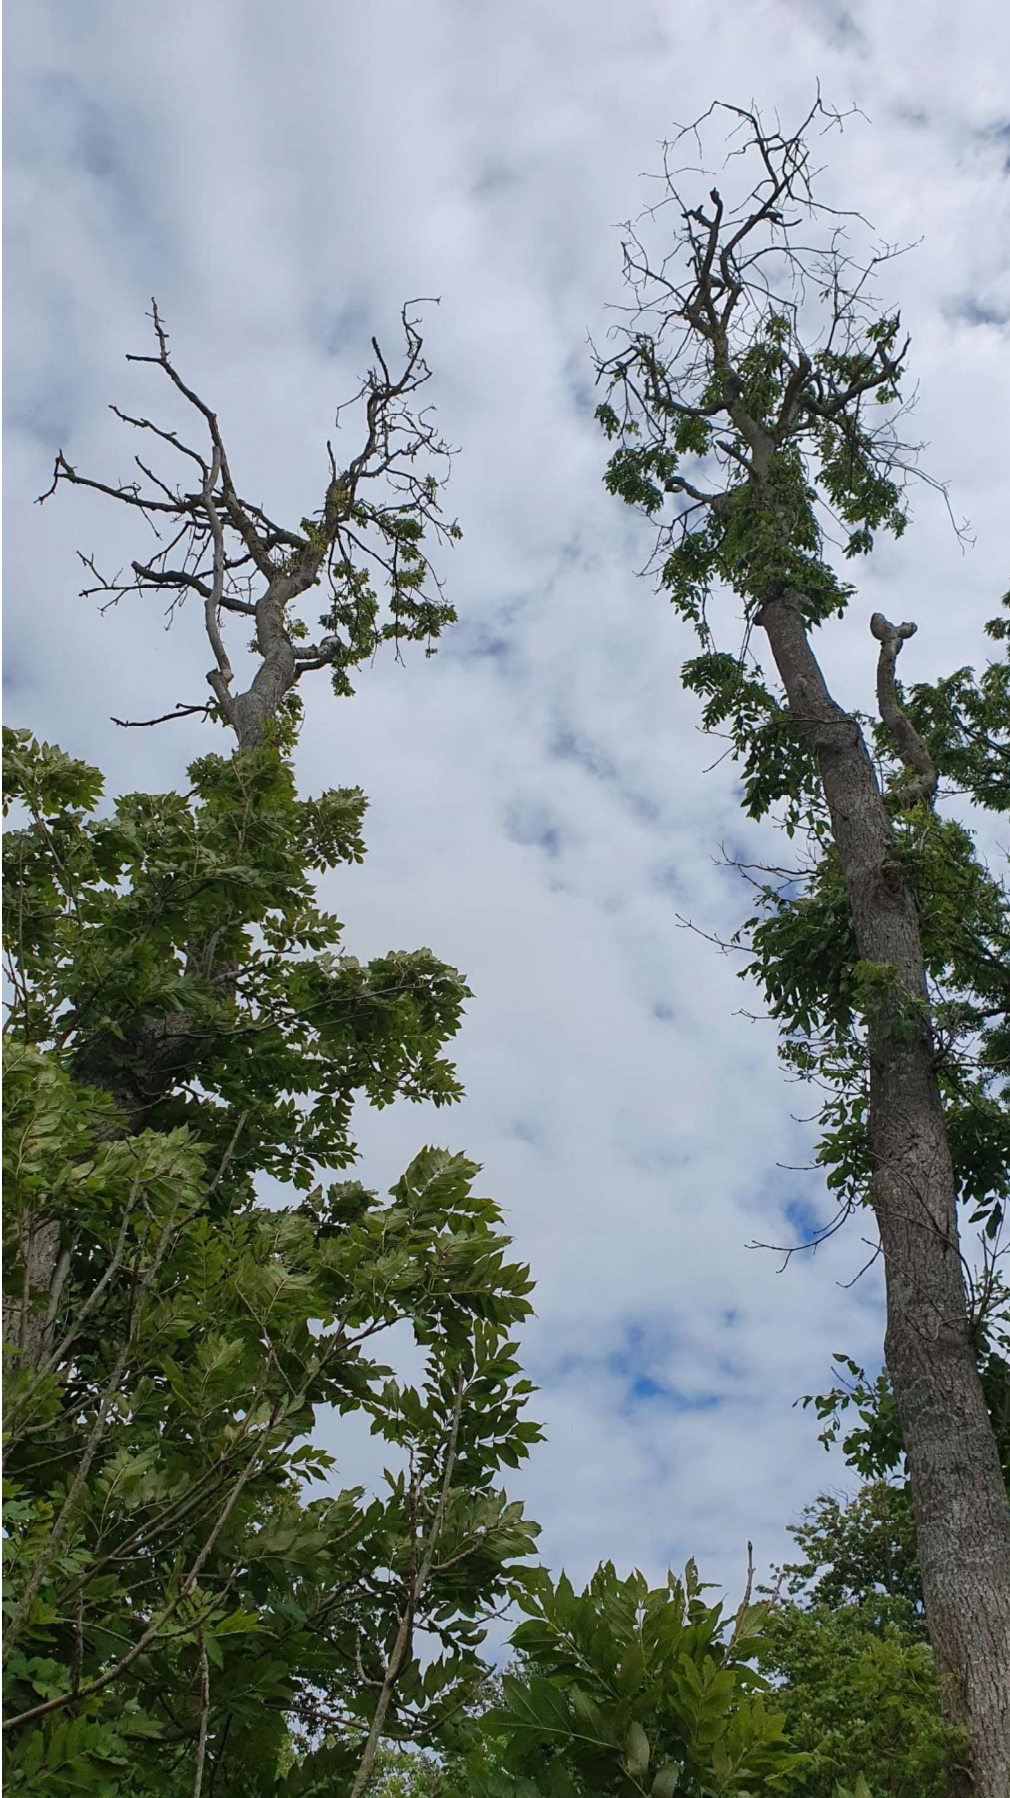
Døende asketræer.

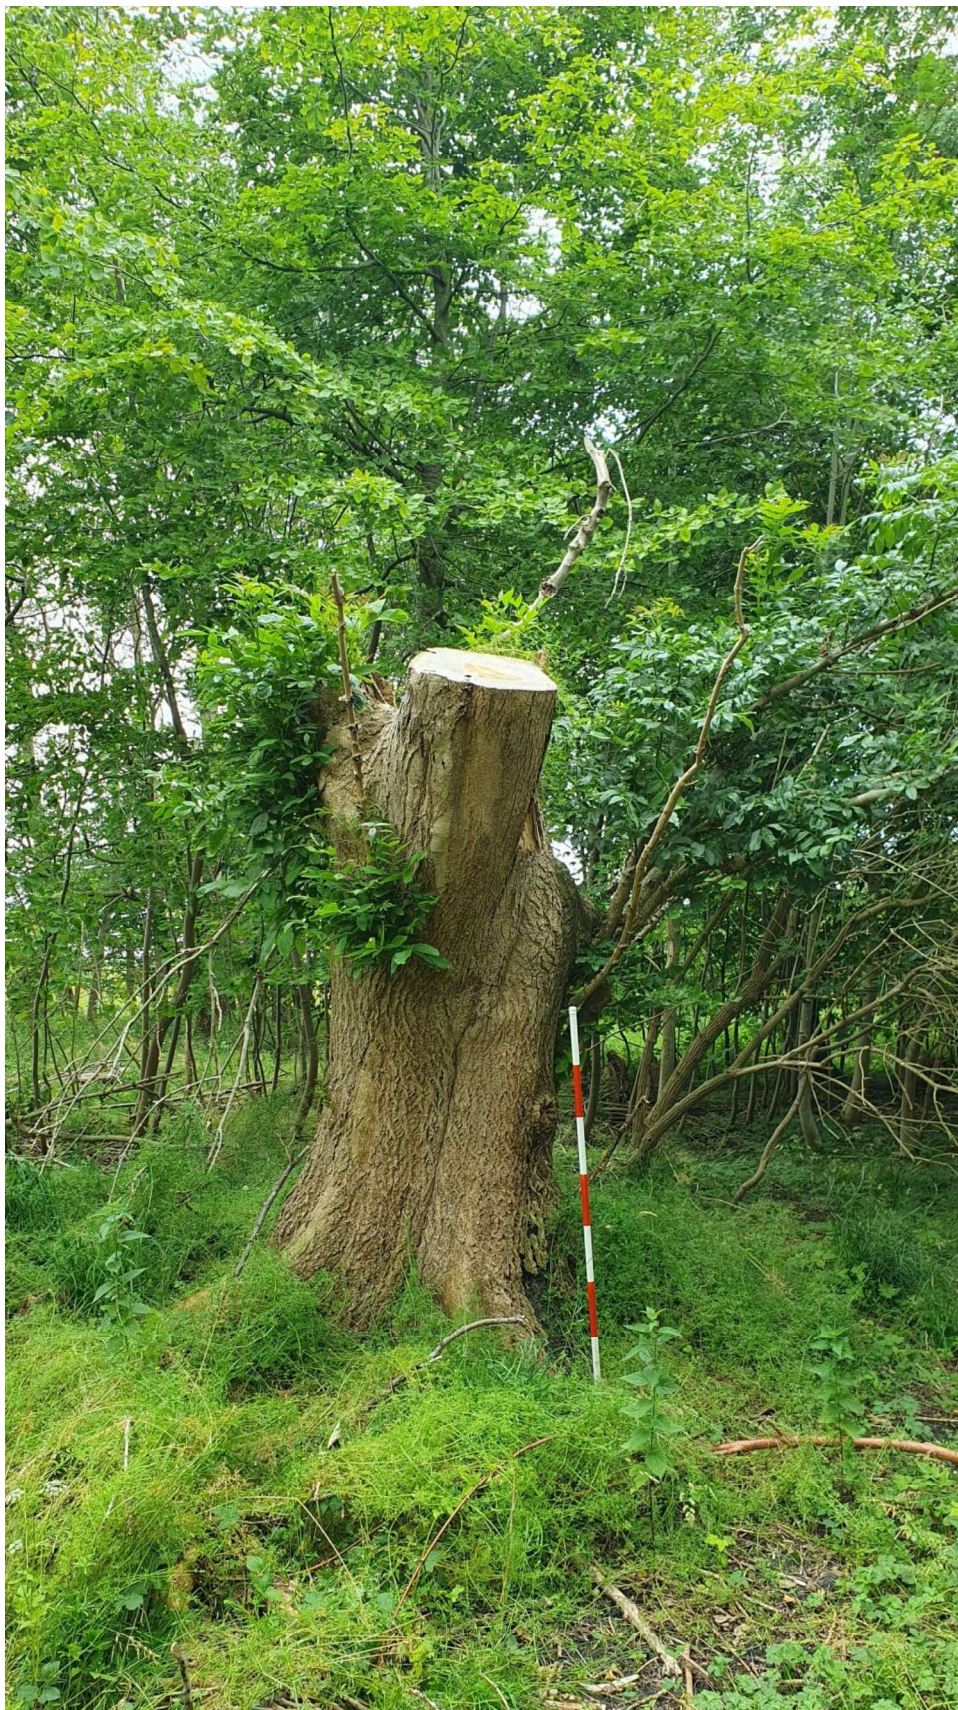
Askestød dbh 1 m.

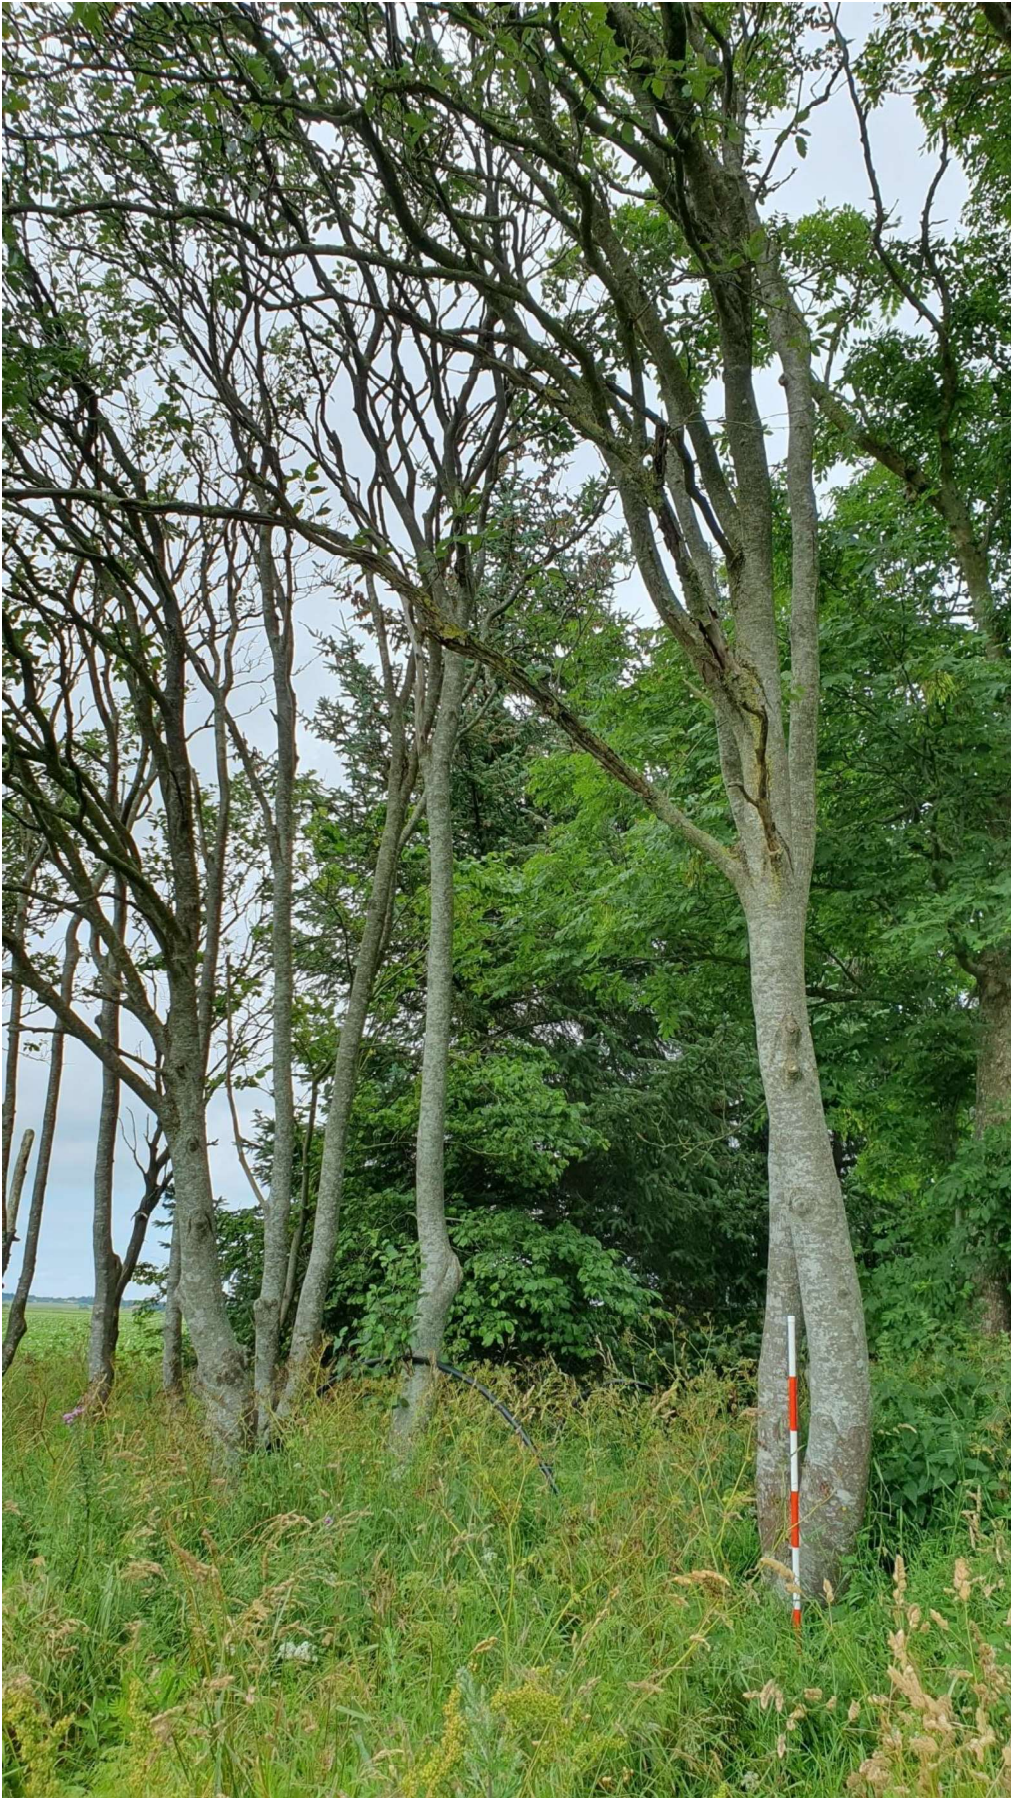
Bag laden: 2 asketræer med hhv. 25 og 50 dbh med store barkskader og rådne stammer. Derudover seljerøn på dbh 15-25 med grenskader i 4-5 meters højde.

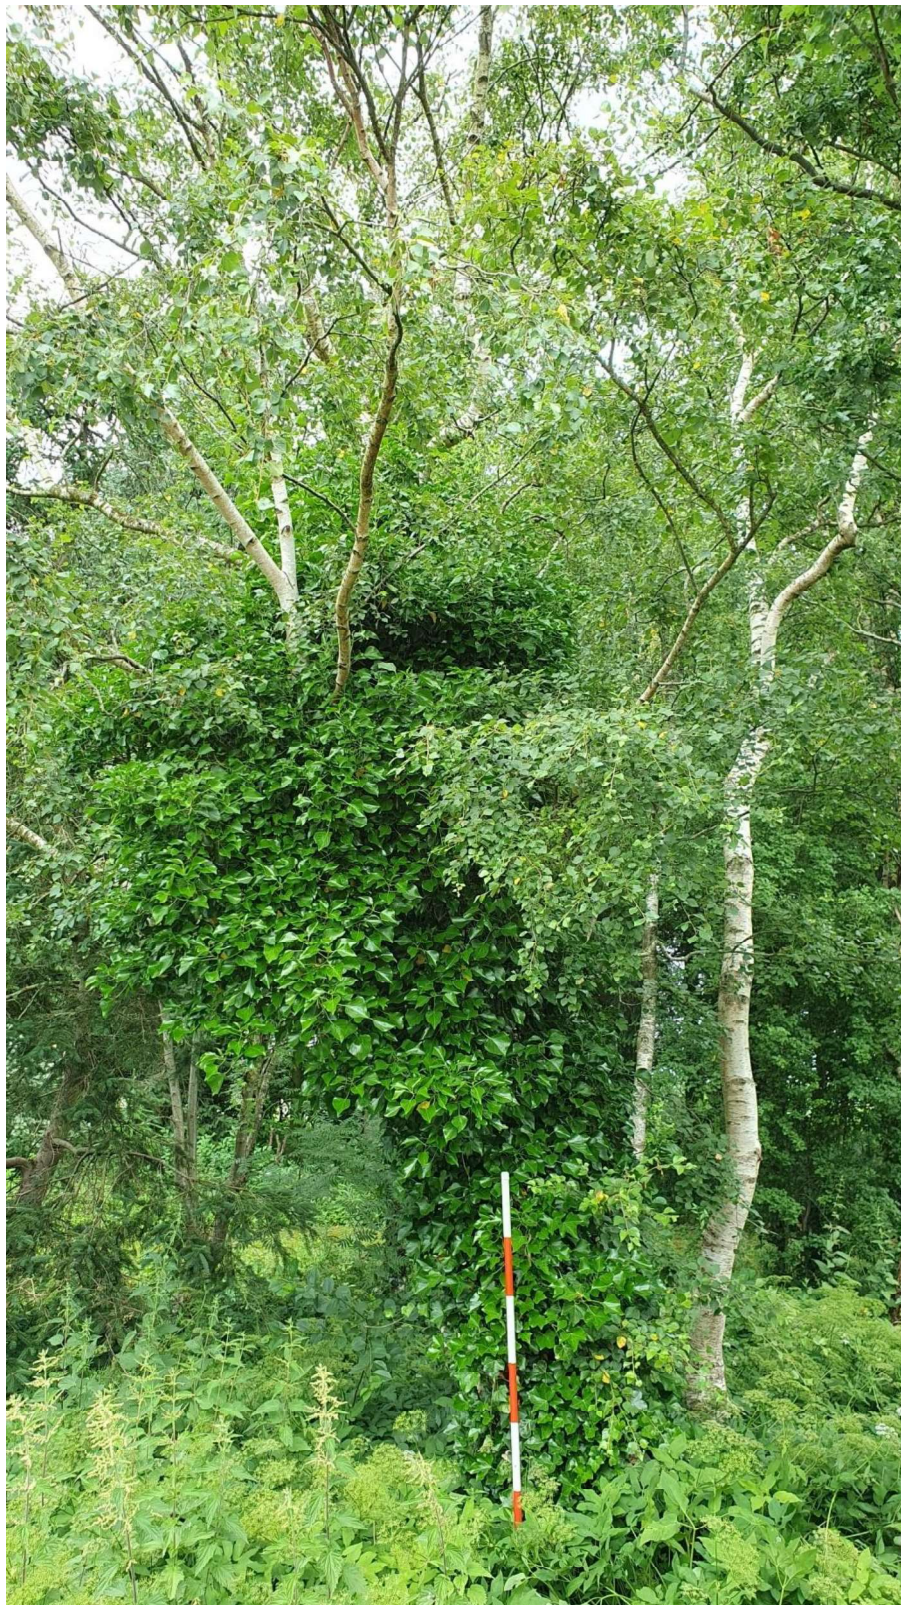
Foran huset: Birk med kraftig vedbend og stort egetræ (se næste side). Begge bevaringsværdige.

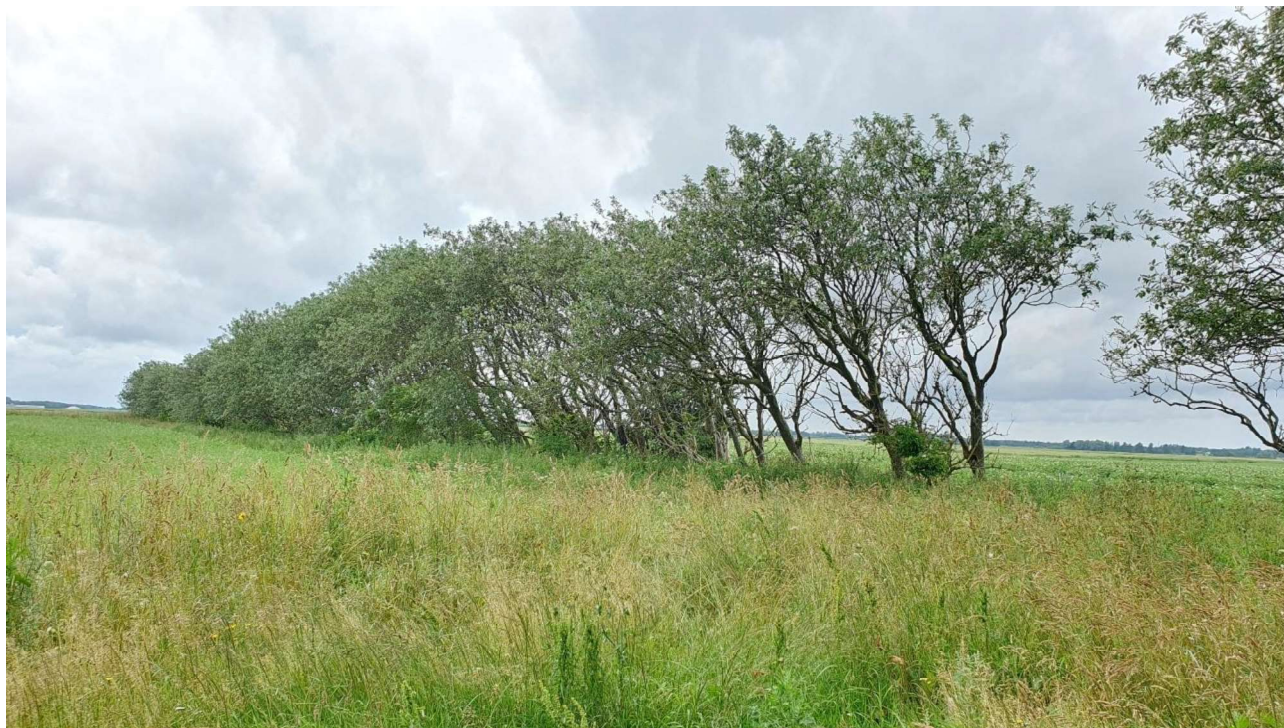
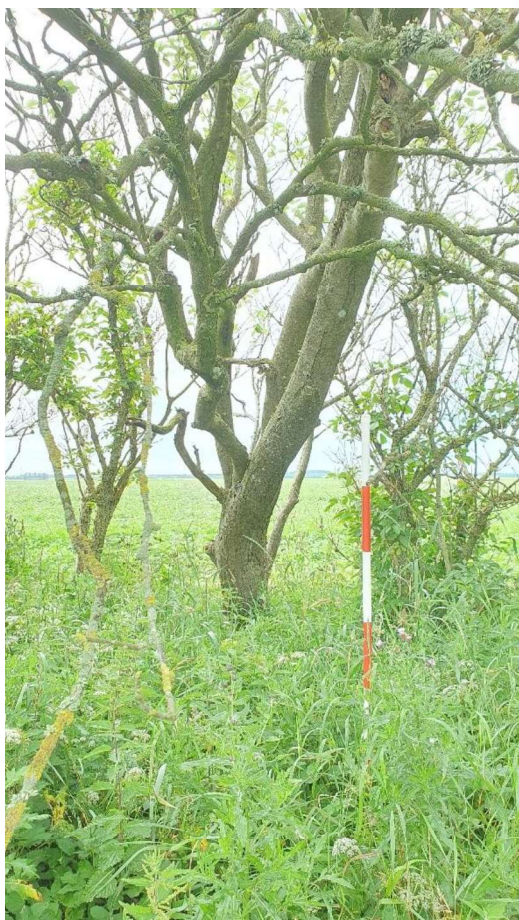
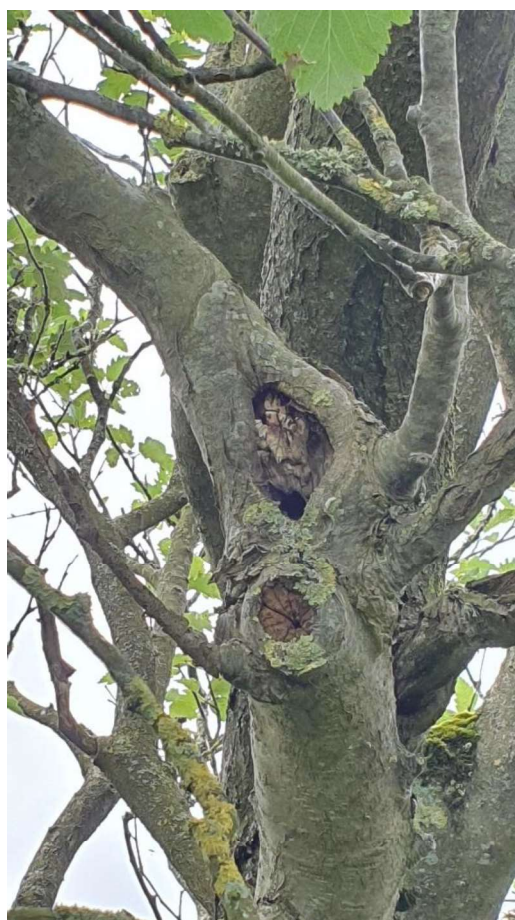
### #9 læhegn, E2, Toftegårdsvej 199:

5 m højt, 1-rækket bælte af seljerøn, dbh 10-20 cm. Fylt med rådne huller for enden af afskårne grene.

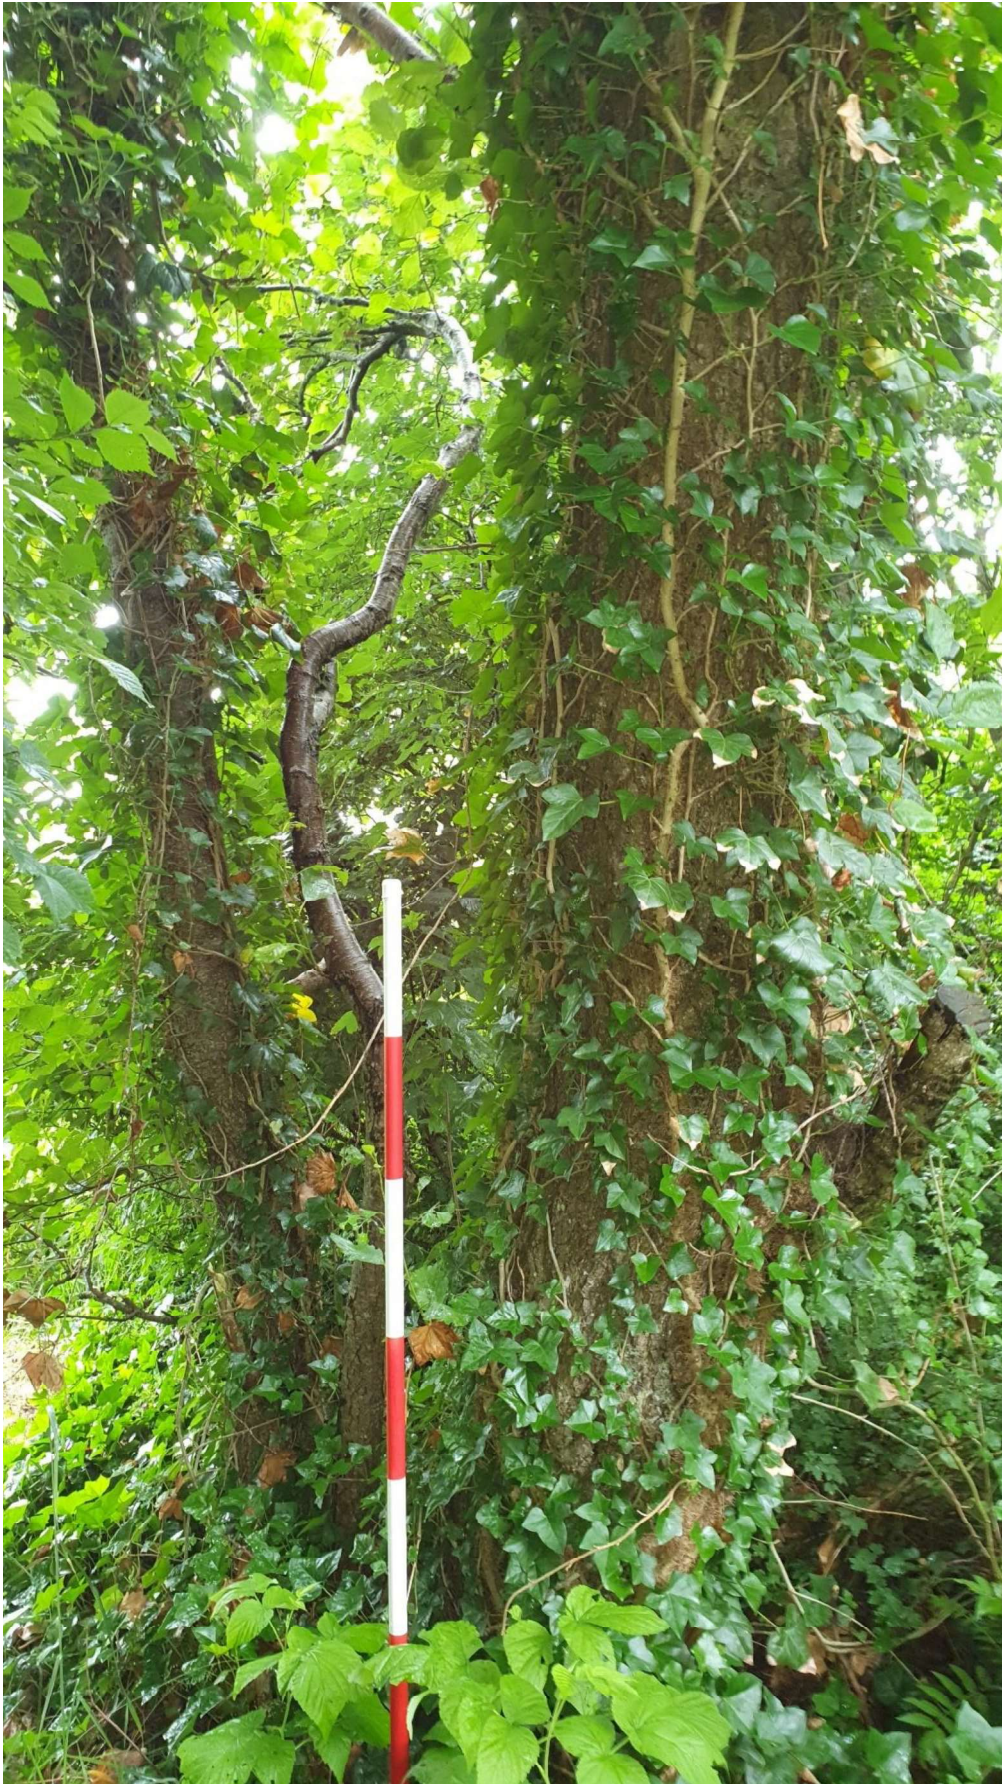
Stor bevaringsværdig, vedbend-klædt rødél med mange potentielle skjulesteder for flagermus, dbh 45.

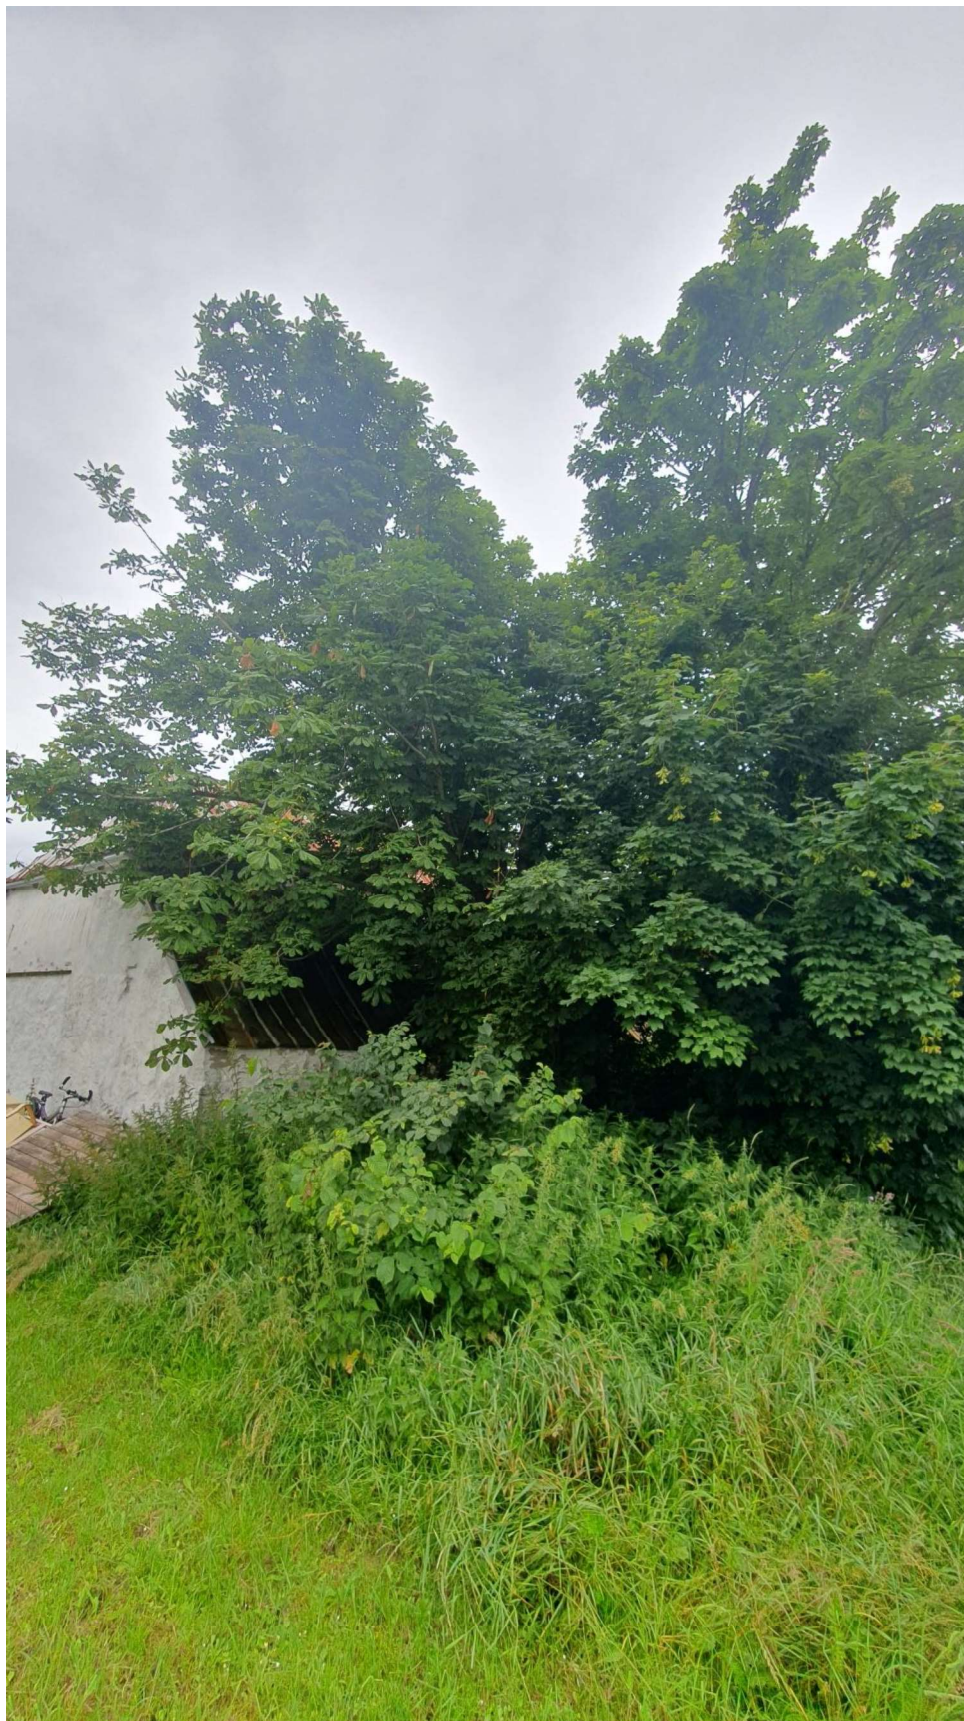
Store ahorn på hjørnet, ikke skadede.

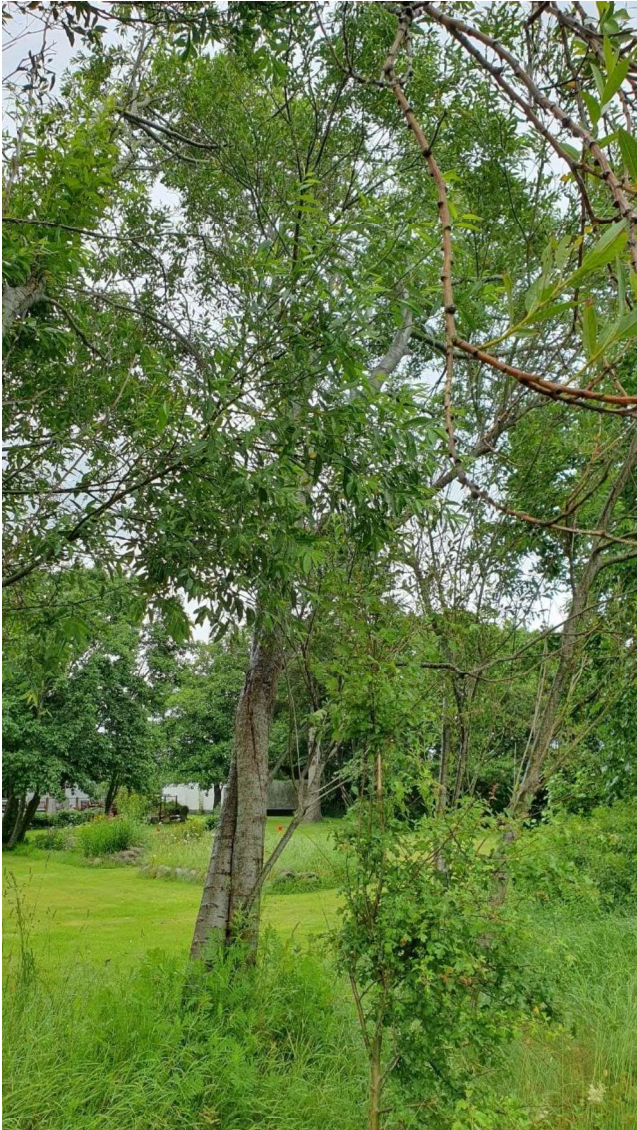
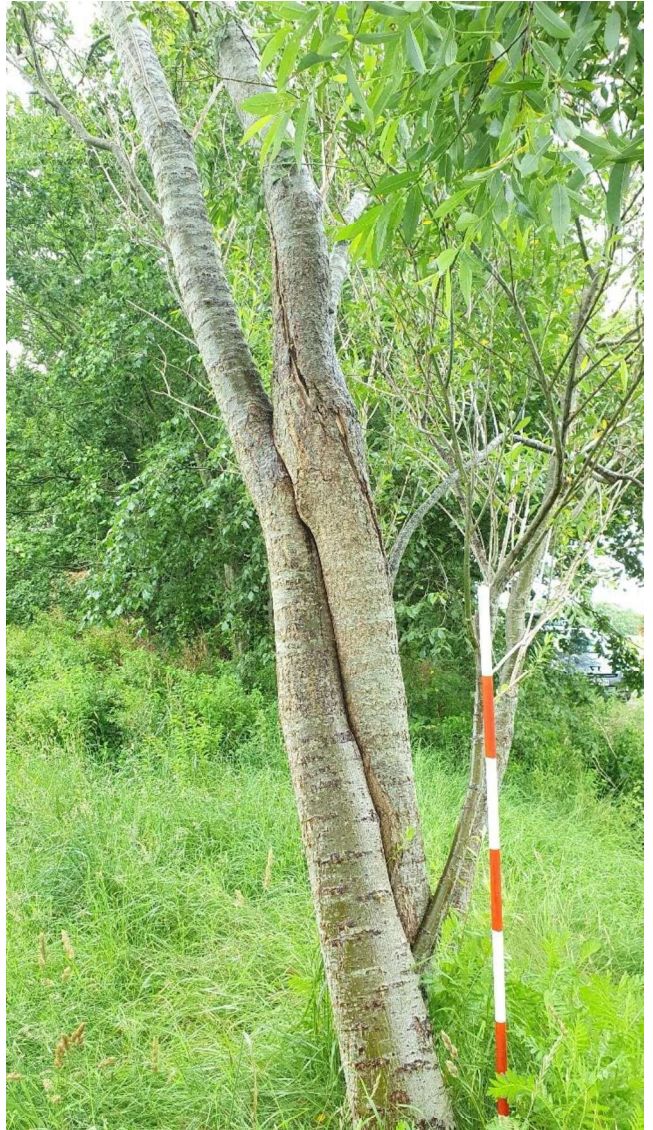
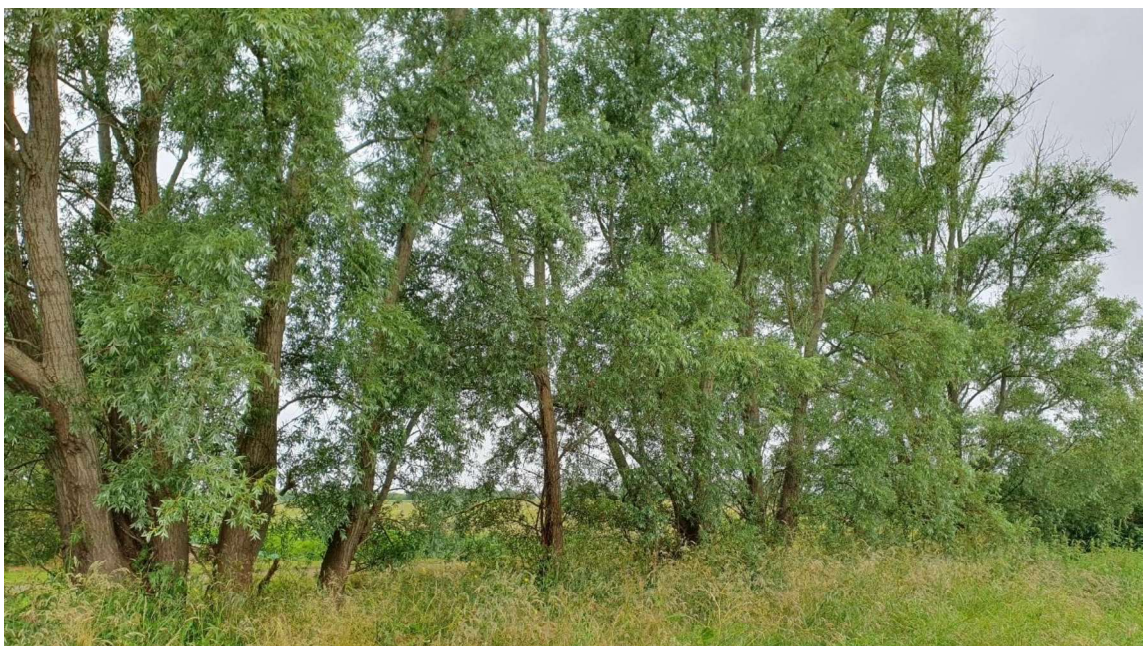
### #11, E5, Toftegårdsvej 169:

Langs grøft mellem 169 og 165: Gamle piletræer, dbh 20-40, den ene med dbh 1 meter, som deler sig i mange stammer i cirka 1 meters højde. Snoet piletræ med store revner minimum 4 meter op gennem stammen, dbh 20 cm.
