# Notat: Flagermuspotentiale ved læhegn og bevoksninger ved Energiprojekt Jammerbugt sommer 2024

Udarbejdet for COWI A/S

Udarbejdet 4. december 2024

Dansk Bioconsult ApS, Anne Smith og Jan Durinck

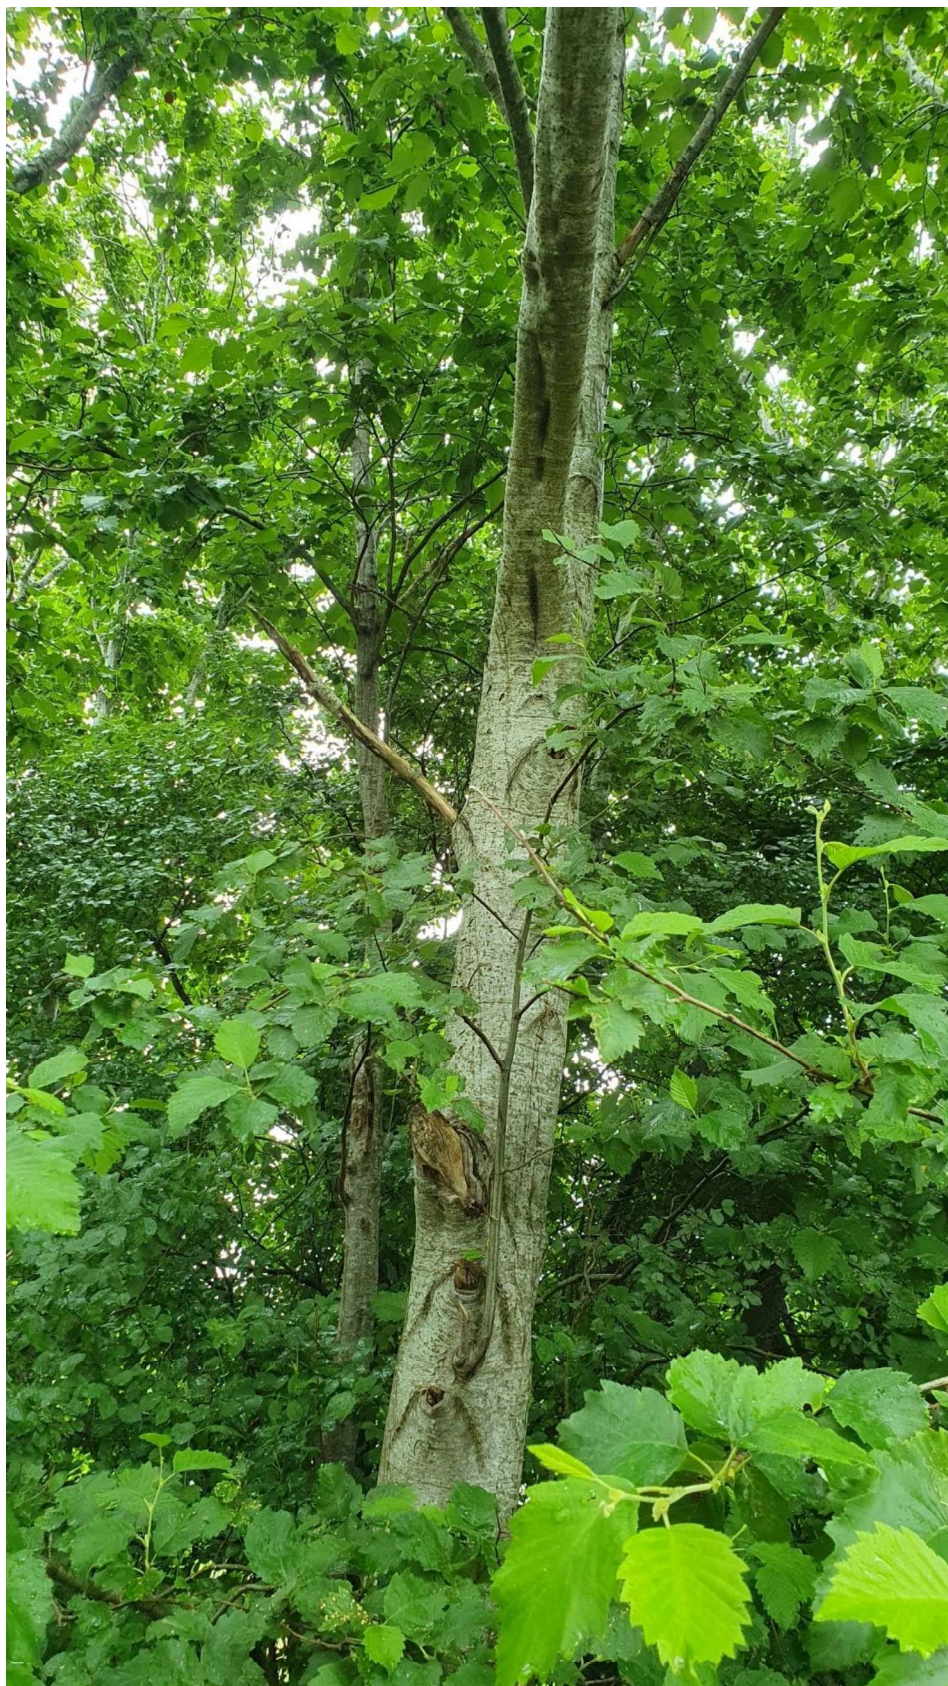
Hjørne med hvidel dbh 15-25 med få skader.

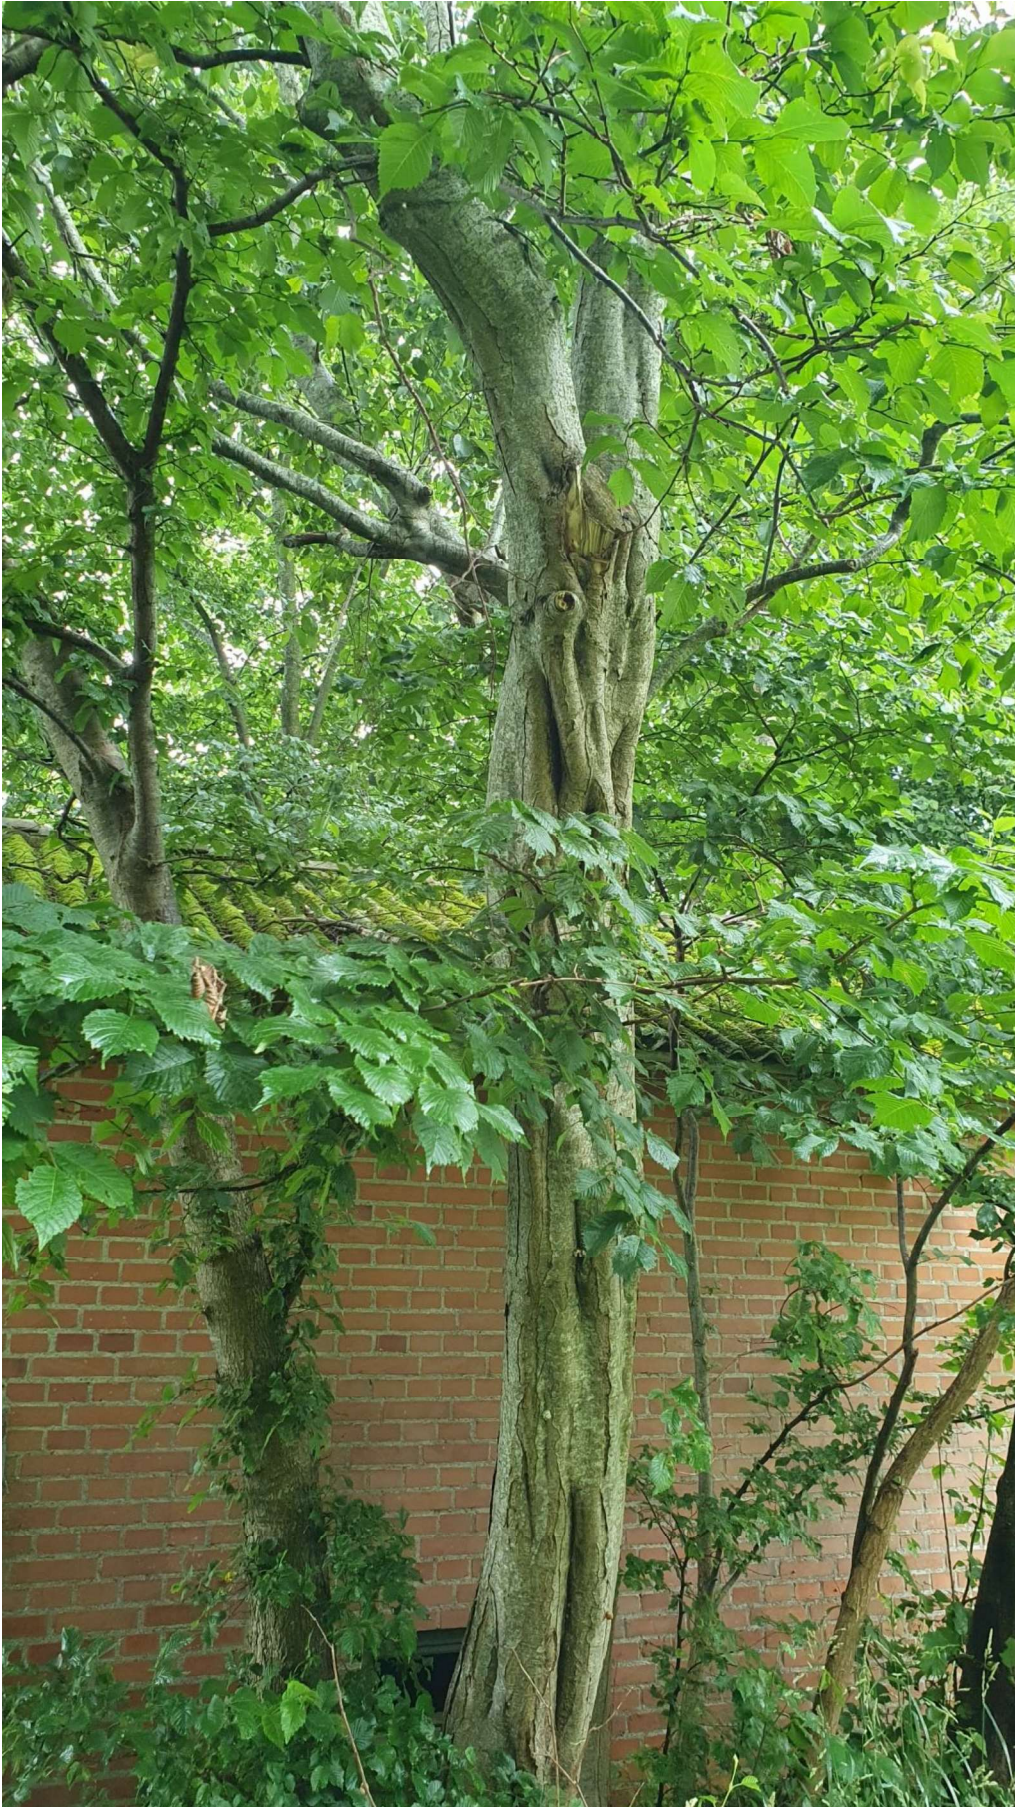
På den anden side af lille murstensskur står 3 skadede/døende avnbøg med små hulheder og sprækker.

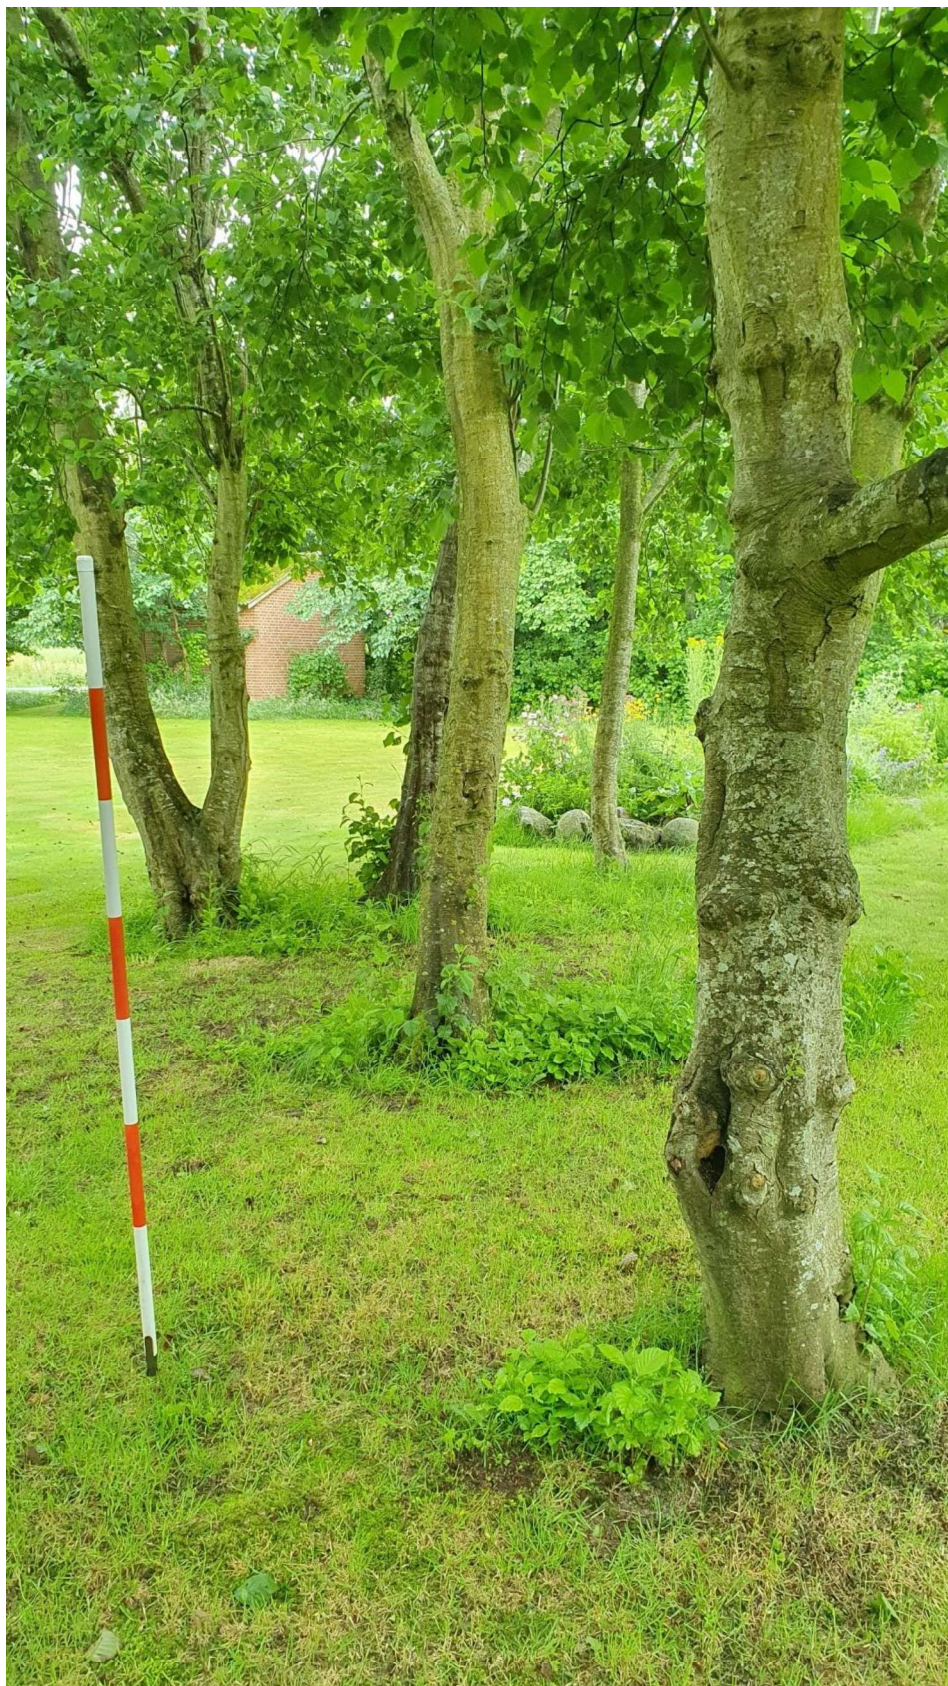
Andre havetræer:

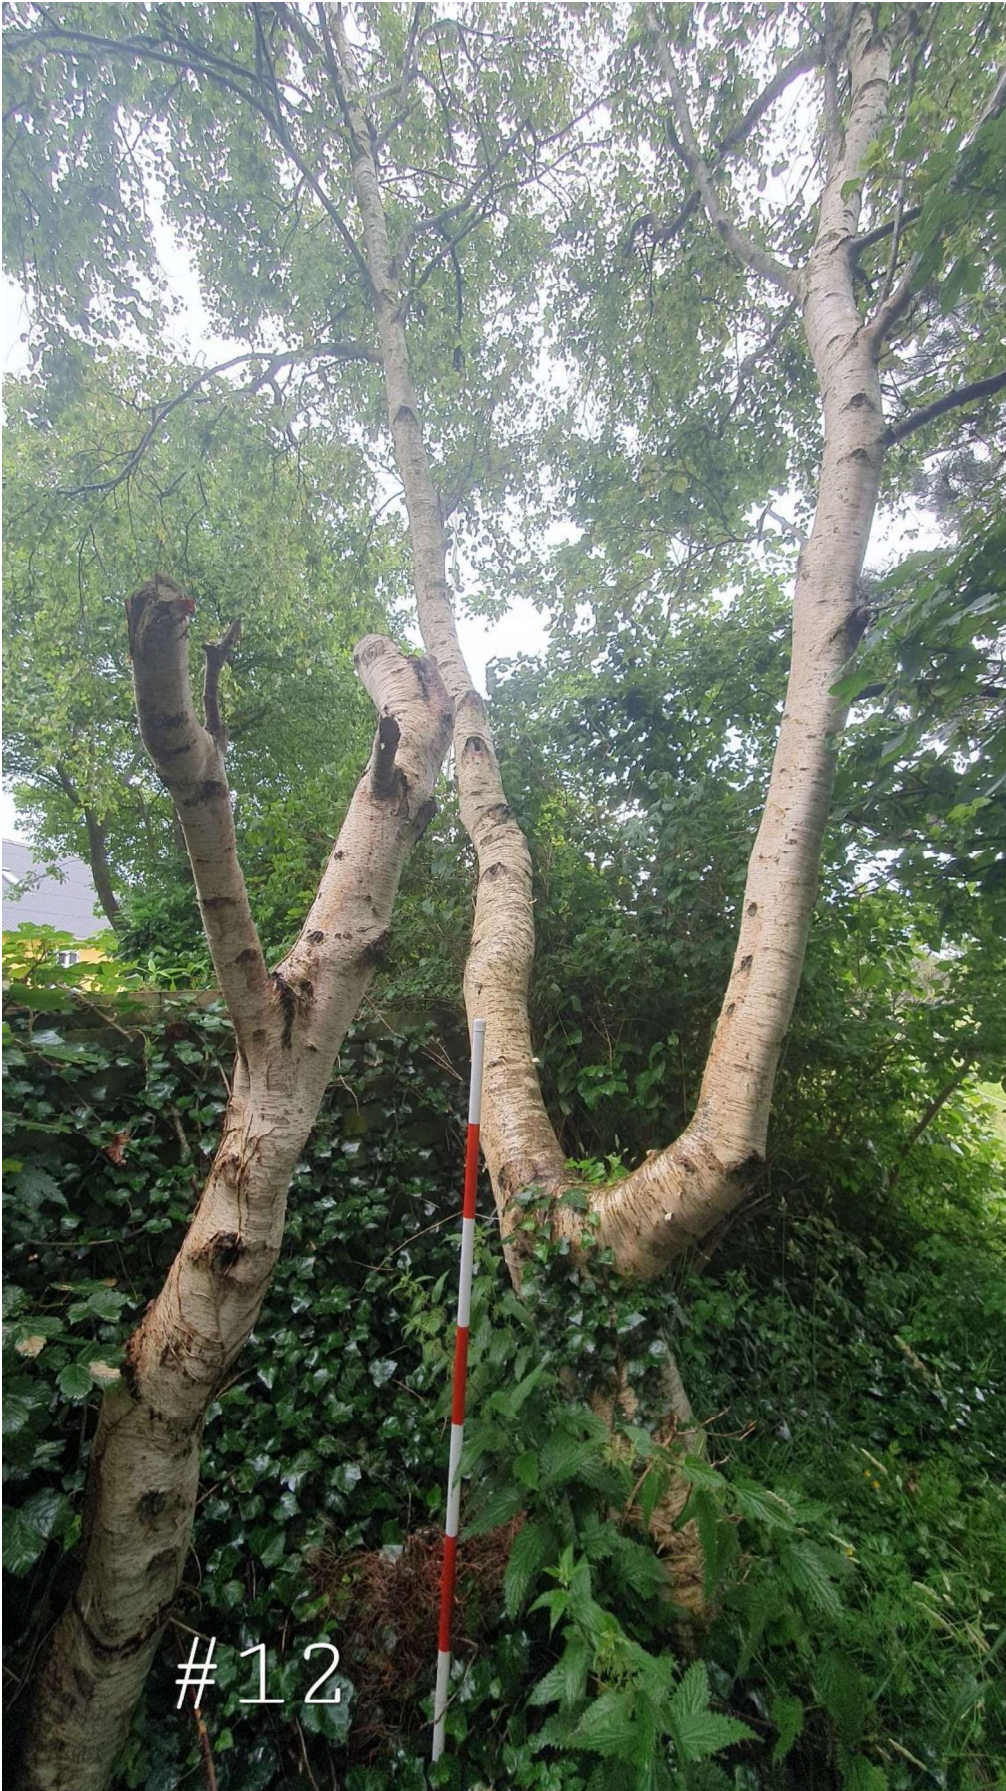
Ét hullet, gammelt birketræ bag havens hegn. Hulhed i cirka 3,5 meters højde og dbh cirka 25 cm.

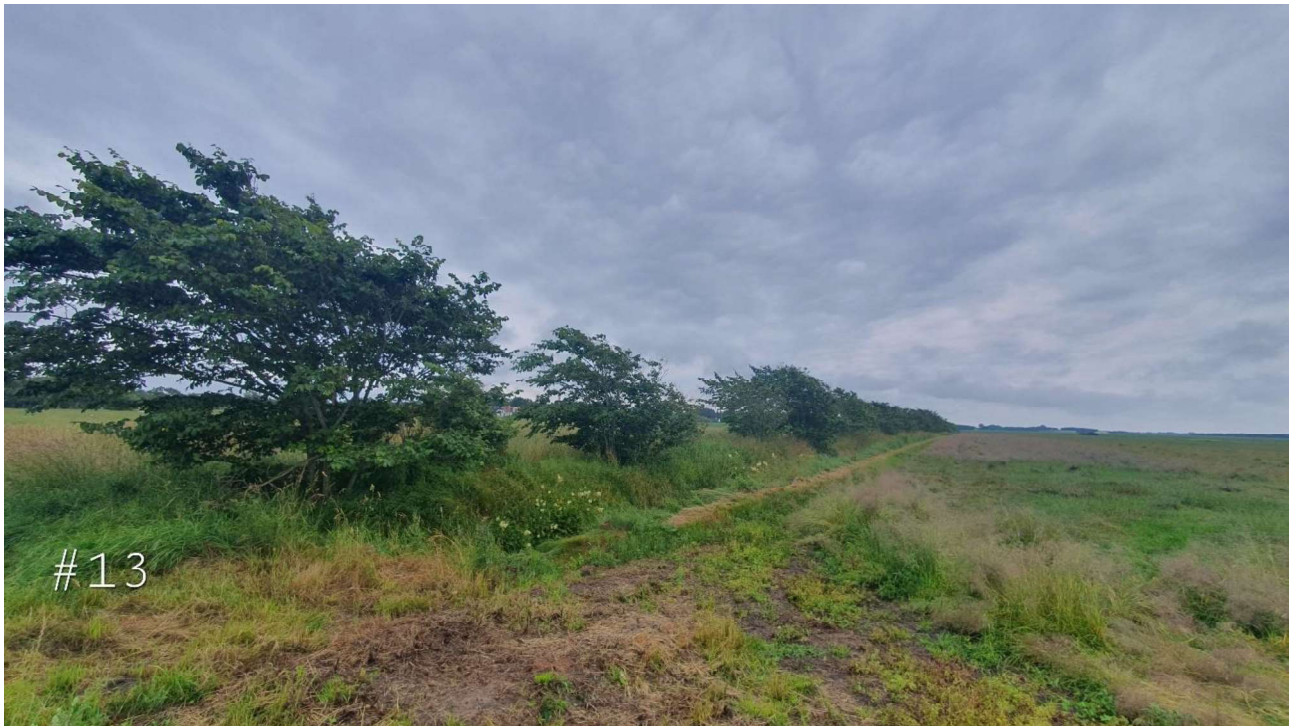
### #13 læhegn:

3-4 m højt, fragmenteret bælte af elmebuske med dbh 5-15 cm.
